## **Pasaj pe DN 3 peste A2 km 64+709**

### **EXPERTIZĂ TEHNICĂ**

**BENEFICIAR:  
C.N.A.I.R. S.A. prin D.R.D.P. CONSTANTA**

**Noiembrie 2021**

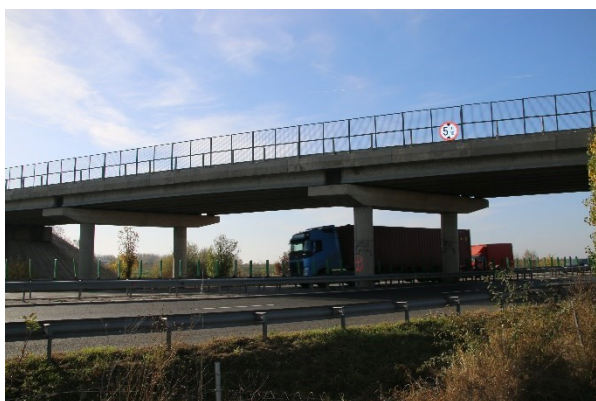
**Fotografia 1.** Vedere pasaj dinspre Constanta: defecte de suprafață ale betonului

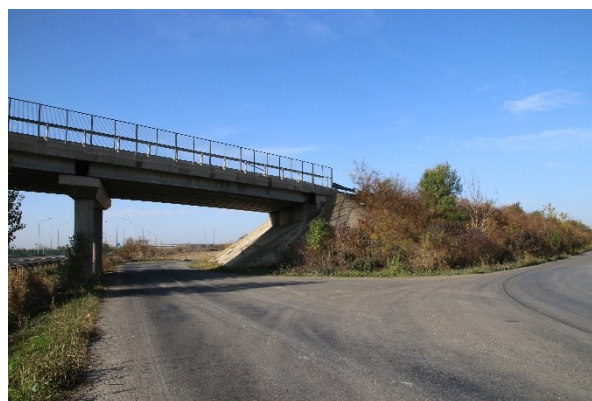
- infiltratii puternice prin rosturile de pe culee, prelinse pe fetele grinzilor marginale, pe fata inferioara a placii de suprabetonare si pe elementele prefabricate ale grinzii de parapet adiacente rosturilor (foto 2, 12, 15, 27, 28);

**Fotografia 2.** Vedere dinspre Constanta deschidere marginala Lehliu: infiltrații prin rostul de pe culee prelinse pe bancheta si prin rosturile dintre elementele prefabricate ale grinzii de parapet.

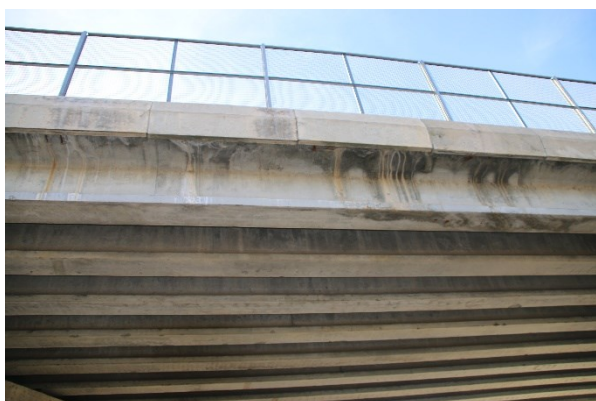
- fisuri, crapaturi si armaturi corodate pe talpile inferioare ale grinzilor marginale (foto 3, 5, 7, 8, 10, 11);
- infiltratii puternice printre elementele prefabricate din grinda de parapet si grinzile marginale, prelinse pe fetele exterioare ale grinzilor marginale (foto 3, 5, 7, 8, 10, 11, 17, 18, 23, 40, 45);

**Fotografia 3.** Infiltrații prin rostul dintre elementele prefabricate ale grinzii de parapet prelinse pe fetele grinzii marginale, degradarea betonului din grinzile marginale (fisuri in placa si pe talpa grinzii, pete de rugina).

- Repararea grinzilor prefabricate marginale pe zona bulbului, cu degradari importante ale betonului de protectie a armaturii pretensionate. In acest scop, se vor lua urmatoarele masuri:

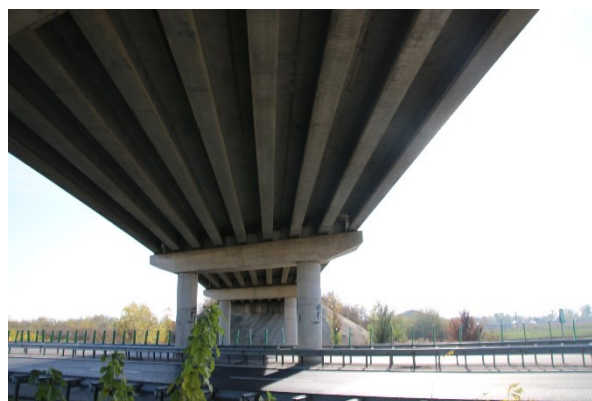
**Fotografia 4.** Vedere la partea inferioara a tablierului spre pila centrala: armaturi cu strat de acoperire insuficient la partea inferioara a grinzilor prefabricate, infiltrații pe fata laterala a riglei pilei.

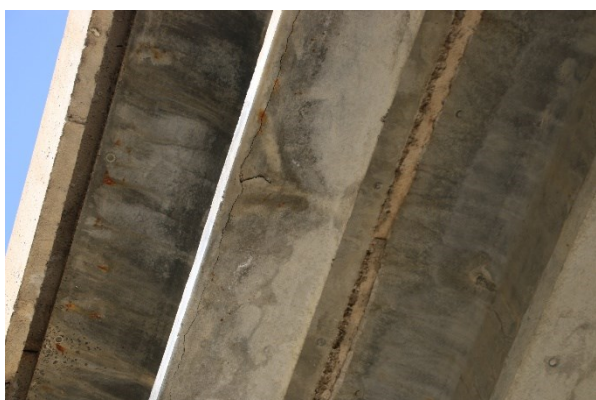
**Fotografia 5.** Detaliu la partea inferioara a grinzii marginale spre București, deschiderea marginala Lehliu: crăpătură longitudinala, beton exfoliat si armatura corodată in bulbul grinzii; infiltrații puternice prin rostul dintre grinda de parapet si grinda marginala prelinse pe placa grinzii, fisuri in placa si pete de rugina la placa grinzii marginale.

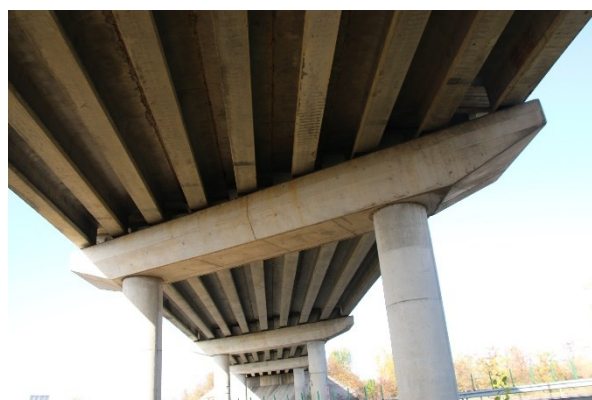
**Fotografia 6.** Vedere la partea inferioara a suprastructurii spre culeea Lehliu: armaturi cu strat de acoperire insuficient la tăpile grinzilor prefabricate, infiltrații pe rigla pilei Razvani, beton de fata văzută cu defecte de suprafață in pile si grinzi (imperfecțiuni geometrice, culoare neuniforma, pete de rugina).

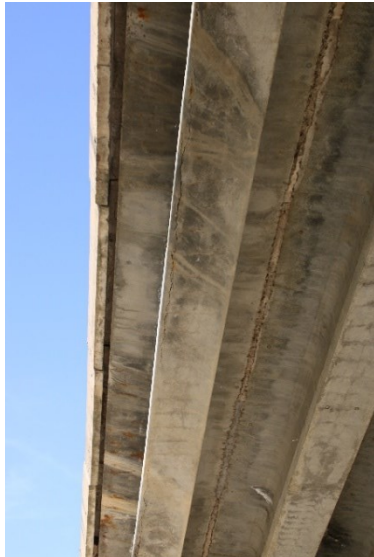
**Fotografia 7.** Vedere la partea inferioara a grinzii marginale de pe deschiderea marginala Lehliu: crăpătură longitudinală pe fața inferioară a grinzii, infiltrații prelinse pe fața laterală a grinzii, fisuri și pete de rugina în placa grinzii, armături cu strat de acoperire insuficient pe tăpile grinzilor prefabricate.

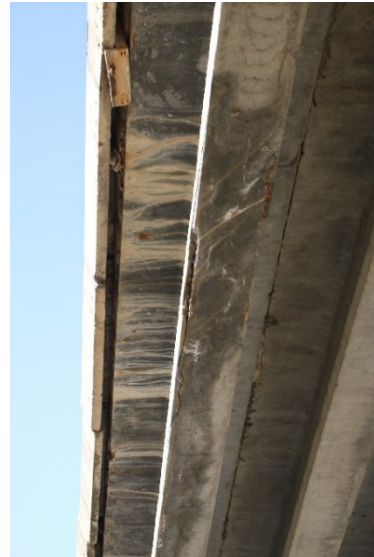
**Fotografia 8.** Vedere la partea inferioara a grinzii marginale Razvani, spre București: infiltrații puternice prin rostul dintre grinda de parapet și grinda marginală, crăpături longitudinale și rețea de fisuri pe fața inferioară a grinzii, fisuri și pete de rugina în placa grinzii.

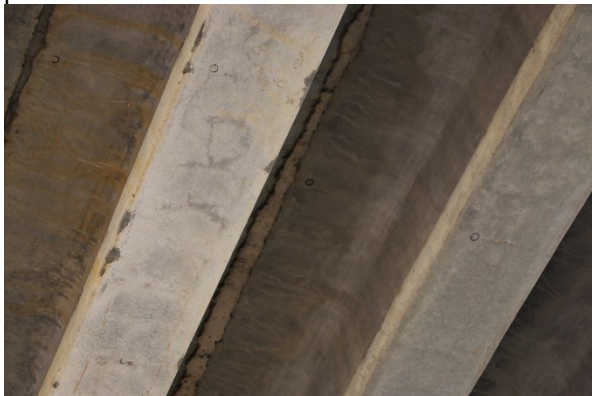
**Fotografia 9.** Detaliu la partea inferioara a tablierului: infiltrații prin rosturile longitudinale dintre grinzi, fisuri și pete de rugina în plăcile grinzilor prefabricate.

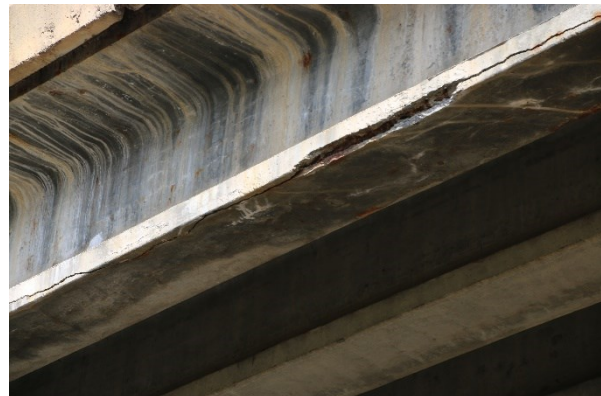
**Fotografia 10.** Detaliu la partea inferioara a grinzii marginale Razvani, spre București: infiltrații puternice prin rostul dintre grinda de parapet și grinda marginală, crăpături longitudinale și rețea de fisuri pe fața inferioară a grinzii, fisuri și pete de rugina în placa grinzii.

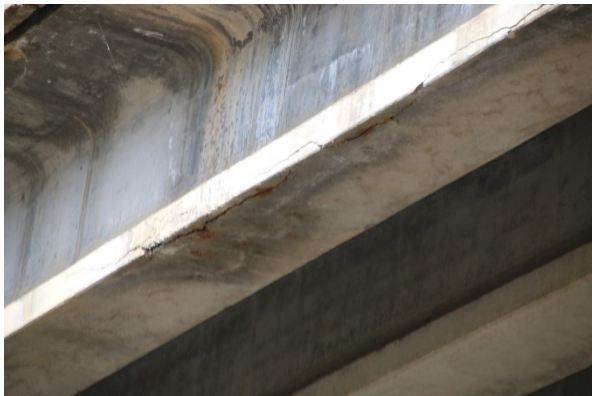
**Fotografia 11.** Detaliu grinda marginală, deschidere Razvani, spre Constanta: infiltrații puternice prin rostul dintre grinda de parapet și grinda marginală, crăpături longitudinale și rețea de fisuri pe fața inferioară a grinzii.

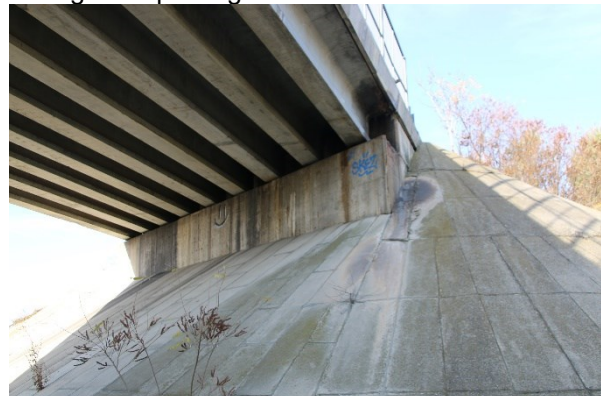
**Fotografia 12.** Vedere la partea inferioara a suprastructurii spre culeea Lehliu: infiltrații puternice prin rostul de pe culee prelinse pe bancheta, armături cu strat de acoperire insuficient pe fețele inferioare ale grinzilor.

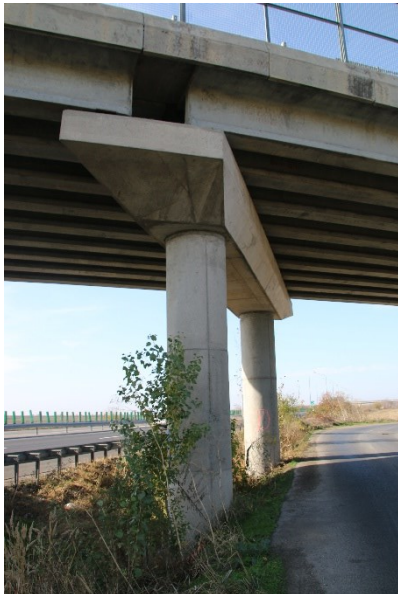
**Fotografia 13.** Vedere la pila Lehliu dinspre Constanta: beton de fata văzută cu defecte de suprafață in rigle și stâlpi (imperfecțiuni geometrice, culoare neuniforma, pete de rugina).

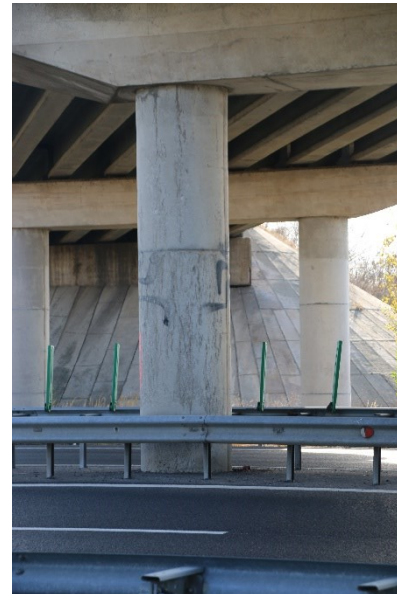
- infiltratii pe banchetele pilelor, in special pe capetele consolelor (foto 6, 14);
- fisuri in riglele pilelor (foto 14);
- fisuri verticale in stalpul Constanta al pilei centrale (foto 14);

**Fotografia 14.** Vedere spre pila centrala: stâlpul pilei prezinta o rețea de fisuri și crăpături; infiltrații și fisuri in rigla pilei.

- La pile se va proteja fata rigleor cu mortare de calitate corespunzatoare.
  - Daca se constata ca armatura de rezistenta de la fata superioara a banchetei culeelor si armatura din fata vazuta a zidurilor de garda este afectata de coroziune, dupa demolarea zonelor de placa de suprabetonare si placilor din grinzile prefabricate, adiacente rosturilor de dilatatie, se va remedia (eventual inlocui) prin curatare mecanica a armaturii longitudinale si transversale decopertate. Pe zonele reparate se va utiliza un mortar special, rezistent si durabil.

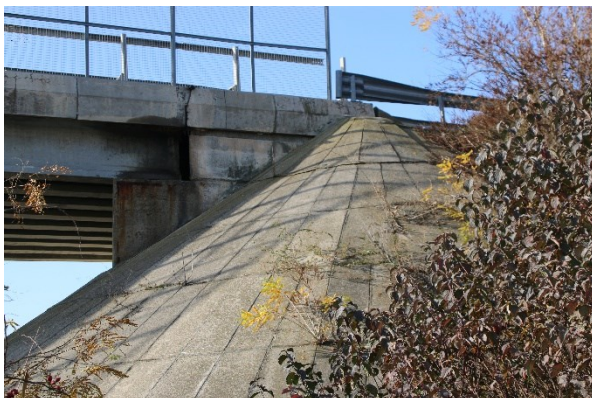
- degradarea betonului din banchetele culeelor: coroziunea si exfolierea betonului, agregate la suprafata, beton faiantat, armatura este vizibila si puternic corodata pe zonele laterale ale banchetelor (foto 15, 16, 17, 18, 22)

**Fotografia 15.** Vedere culee Lehliu dinspre Constanta: infiltrații puternice prin rost, beton și armături puternic corodate in bancheta, eflorescente pe bancheta și zidul întors.

- La culee se vor indeparta toate materialele depuse pe banchete, se va demola betonul degradat de infiltratii si se va proteja fata banchetei cu mortare de calitate corespunzatoare.

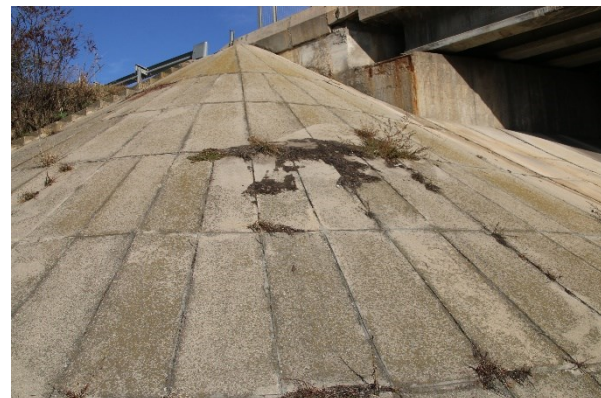
**Fotografia 16.** Detaliu racordare culee Lehliu cu terasamentul, spre București: vegetație in rosturile dintre plăcile pereului, beton și armături puternic corodate in bancheta.

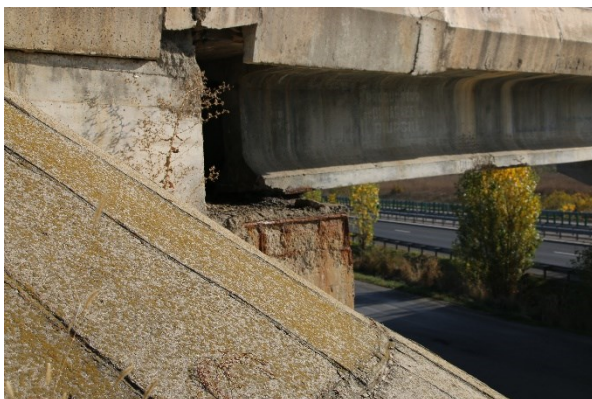
**Fotografia 17.** Detaliu bancheta culee Lehliu, spre București: beton corodat, armături vizibile și puternic corodate. Plăcuțele aparatului de reazem al grinzii marginale corodate.

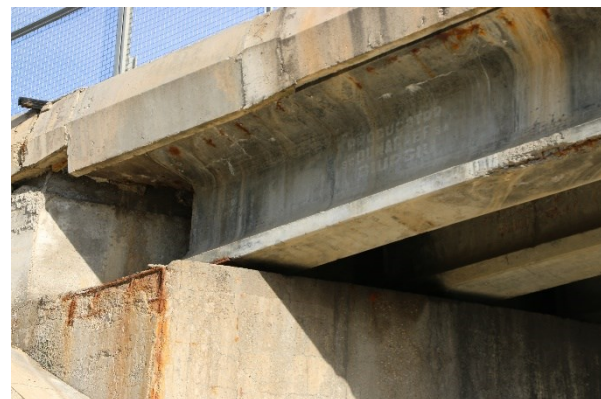
**Fotografia 18.** Detaliu bancheta culee Lehliu capăt București: infiltrații puternice prin rostul de pe culee, beton degradat in bancheta culeei, armatura descoperita și corodată. Beton degradat in placa și bulbul grinzii marginale: armatura vizibila și corodată, fisuri și crăpături.

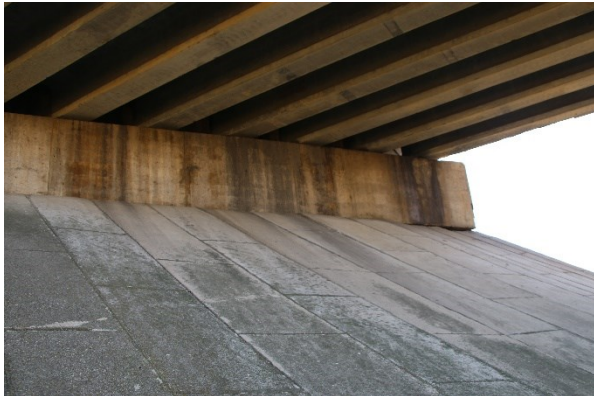
**Fotografia 19.** Vedere bancheta culee Razvani: infiltrații puternice prin rostul de pe culee prelinse pe fața banchetei, tasarea umpluturii și deplasarea pereului din fața culeei la capătul banchetei.

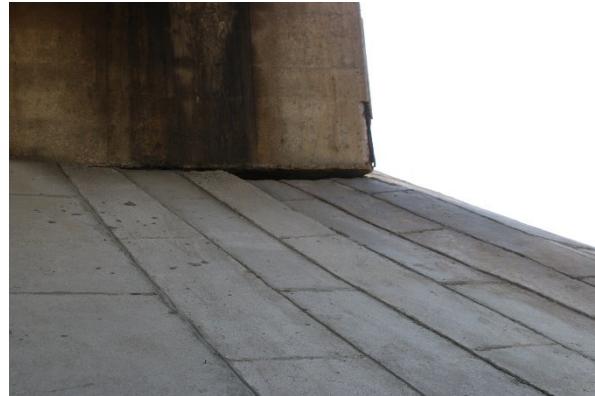
**Fotografia 20.** Detaliu Bancheta culee Razvani: tasarea umpluturii și deplasarea pereului din fața culeei la capătul banchetei, beton exfoliat, armături foarte corodate în bancheta.

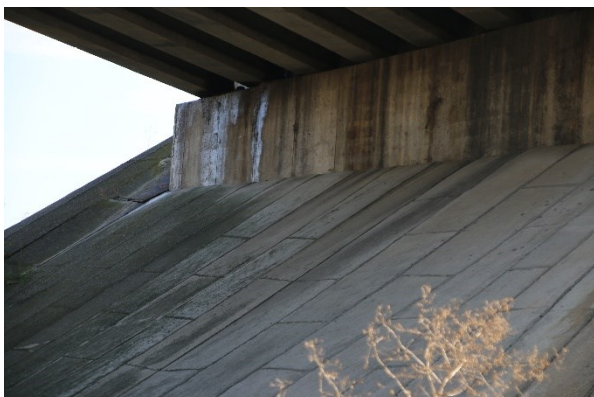
**Fotografia 21.** Detaliu bancheta culee Razvani: infiltrații prin rostul de pe culee prelinse pe fața banchetei. Beton cu defecte de suprafață în bancheta: imperfecțiuni geometrice, culoare neuniformă, pete negre, agregate la suprafață.

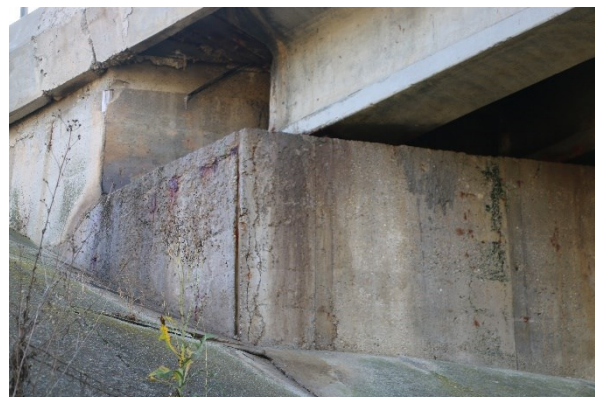
**Fotografia 22.** Detaliu bancheta culee Razvani spre Constanta: infiltrații prin rostul de pe culee prelinse pe fața banchetei, beton corodat, fisuri și crăpături verticale, armături corodate în bancheta. Pereu degradat (umplutura tasată, pereu crăpat, vegetație în rosturile pereului).

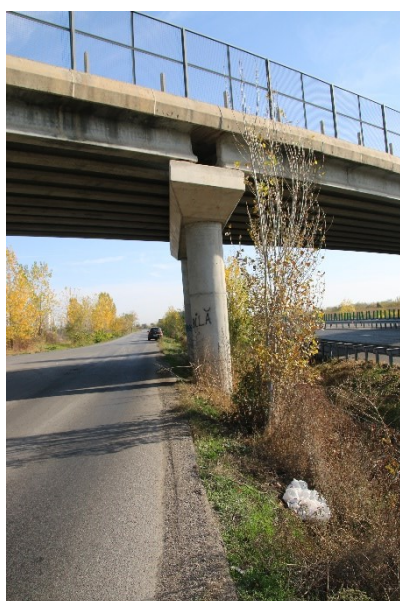
**Fotografia 23.** Vedere dinspre București pila Lehliu: infiltrații prin placa grinzii marginale prelinse pe inima și talpa, beton degradat în elementele prefabricate ale grinzii de parapet.

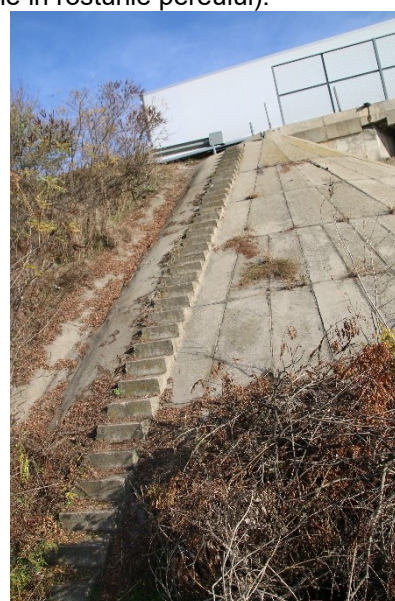
- sfert de con cu vegetatie in rosturile pereului (foto 15, 16, 24, 26);

**Fotografia 24.** Vedere sfert de con culeea Lehliu spre București: crăpături în pereu, vegetație la baza sfertului de con și în rosturile pereului, scara de acces fără parapet, casiu colmatat cu vegetație.

- Repararea pereților la sferturile de con, în special în zona rosturilor.

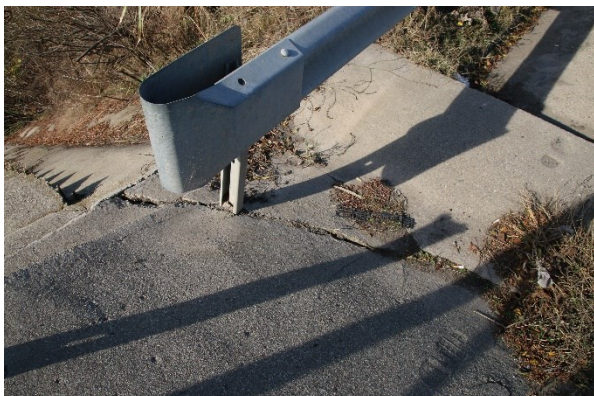
**Fotografia 25.** Detaliu racordare trotuar acostament: prezenta depozitelor de praf si vegetație pe acostament.

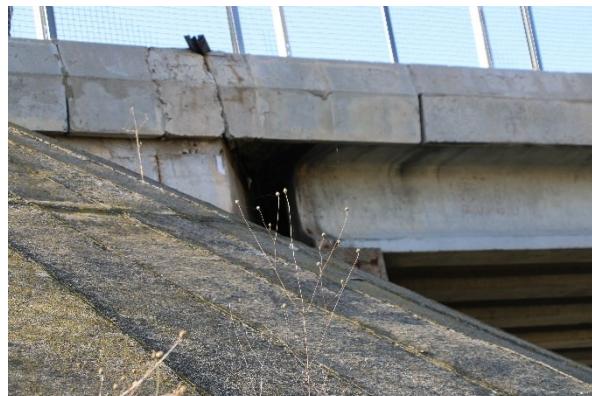
**Fotografia 26.** Detaliu grinda de parapet in zona rostului de dilatație de pe culee: rostul este blocat cu beton monolit, deplasarea nefiind permisa.

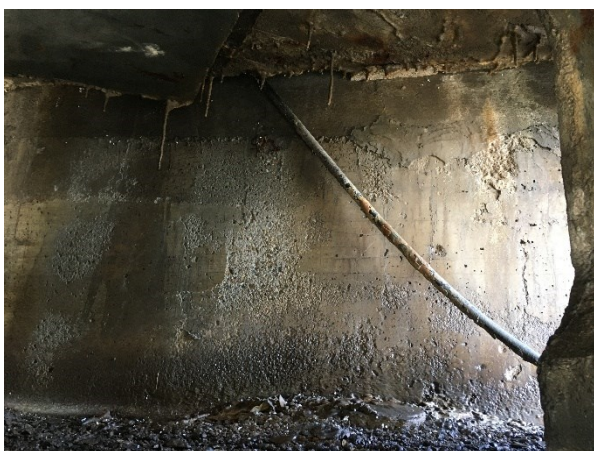
- degradarea betonului la partea inferioara a placii de suprabetonare in zonele adiacente rosturilor de pe culee: infiltratii, stalactite, fisuri, pete de rugina (foto 27, 28);

**Fotografia 27.** Detaliu zid de garda si bancheta culee Lehliu: infiltrații prin rost, stalactite, defecte de suprafață ale betonului din zidul de garda (imperfecțiuni geometrice, culoare neuniforma, pete de rugina, agregate la suprafață).

- Refacerea plăcii de suprabetonare și a plăcilor din grinzile prefabricate pe zonele de capăt (adiacente rosturilor de dilatație de pe culee) care prezintă degradări semnificative, cu respectarea gabaritului de rost prevăzut (circa 10 cm). În acest sens, se vor lua următoarele măsuri:

- demolarea zonelor de placă cu beton degradat
  - verificarea nivelului de coroziune în armatura moale și completarea armaturilor corodate cu armatura suplimentară), care se va prevedea în zonele refacute

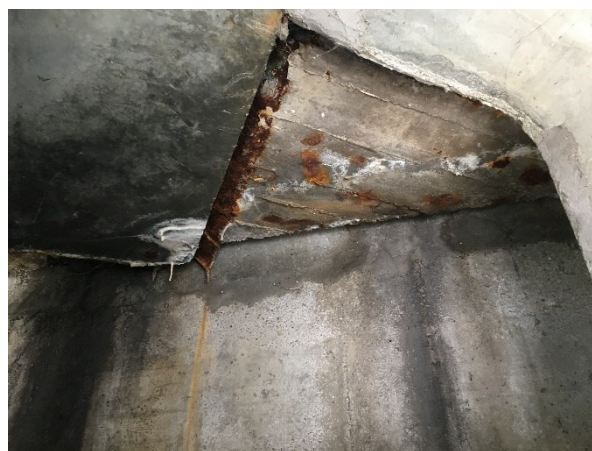
**Fotografia 28.** Detaliu zona de capăt tablier si zid de garda si bancheta culee Lehliu: infiltrații prin rost, stalactite, defecte de suprafață in zidul de garda (imperfecțiuni geometrice, culoare neuniforma, pete de rugina, agregate la suprafață).

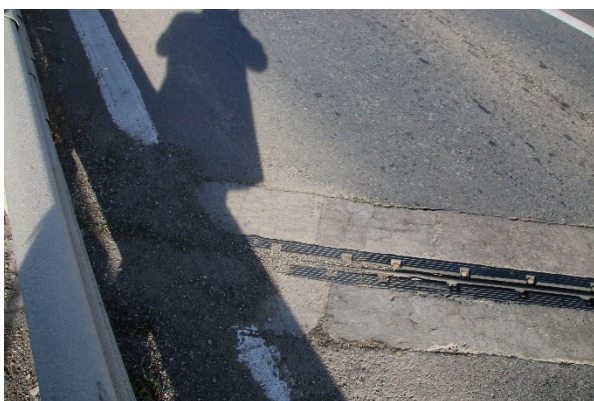
**Fotografia 29.** Vedere la nivelul părții carosabile in dreptul rostului de pe culeea Lehliu: grinzile de fixare a dispozitivului de rost cu fisuri, neetanseizarea rosturilor dintre grinzile de fixare si asfalt, dispozitiv de rost înglobat in praf.

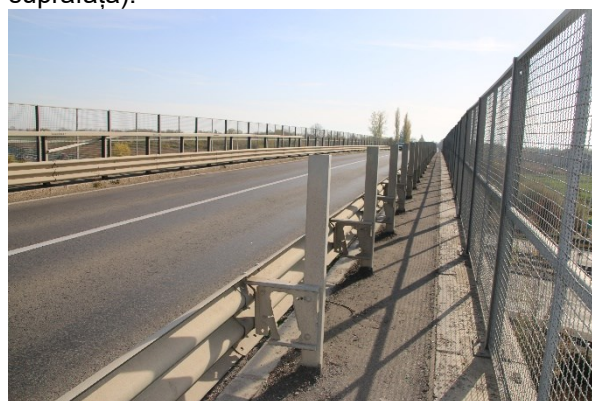
- fisuri si crapaturi in imbracamintea asfaltica pe cale si trotuare, fagase si zone cu suprafata poroasa (foto 30, 31, 32, 33, 34)
- depozite de praf si vegetatie pe partea carosabila, langa bordura (foto 33, 34, 35, 36, 38);
- lipsa etanseizarii rosturilor dintre grizile de fixare a dispozitivelor de rost si asfalt (foto 29, 31, 37, 38);
- neasigurarea gabaritudinii de rosturi la nivelul grinzilor de parapet intre tablier si zidurile intoarse (foto 22, 26, 46)
- fisuri si beton dislocat in grinzile de fixare a dispozitivelor de rost (foto 29, 31, 35, 37, 38);
- borduri distruse, borduri degradate (foto 33, 34, 35, 36)
- lipsa lisei superioare a parapetului de siguranta tip H4b pe lungimi importante (foto 30, 33);
- parapet de siguranta lovit pe rampa;
- parapet pietonal exterior lipsa, inlocuit cu panouri de protectie din plasa de sarma (foto 30, 31, 32, 33, 34);

**Fotografia 30.** Vedere la nivelul părții carosabile: asfalt cu ciupituri si suprafață poroasa pe cale si pe trotuar. Lipsa lisei superioare la parapetul de siguranță, prezenta vegetației pe cale, lângă borduri.

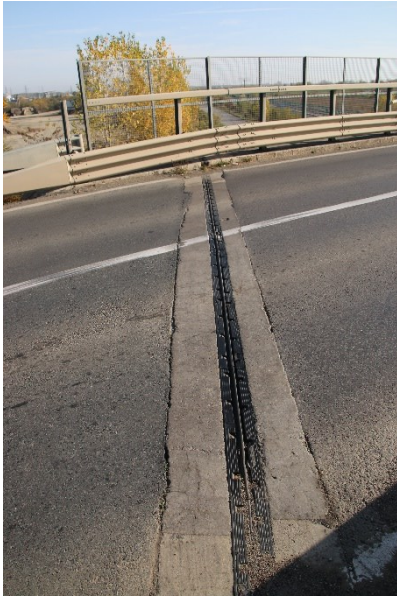
**Fotografia 31.** Vedere la nivelul părții carosabile în dreptul rostului de pe culeea Lehtiu: grinzile de fixare a dispozitivului de rost cu fisuri, neetanseizarea rosturilor dintre grinzile de fixare și asfalt, dispozitiv de rost înglobat în praf.

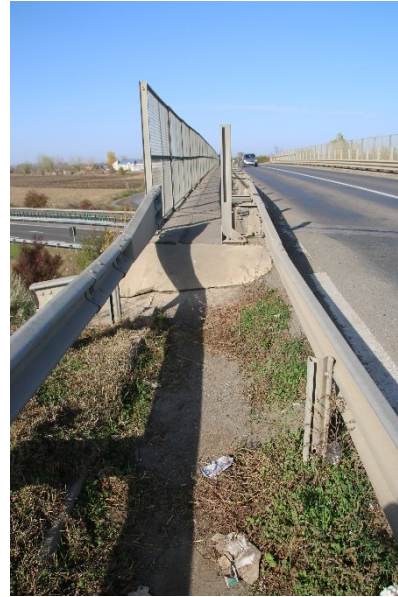
**Fotografia 32.** Vedere pod la nivelul părții carosabile în zona de racordare trotuar-acostament: acces dificil de pe acostament pe trotuarul podului, prezenta vegetației pe acostament.

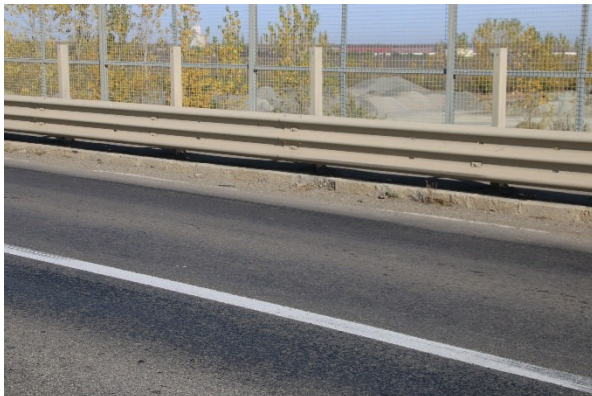
**Fotografia 33.** Detaliu pe cale: borduri degradate cu beton exfoliat, prezenta vegetației lângă borduri, lipsa lisei superioare a parapetului de siguranță.

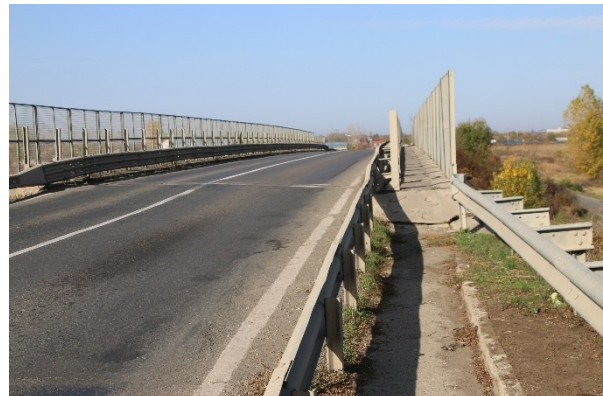
**Fotografia 34.** Vedere pe cale și trotuar în zona culeei: tasarea umpluturilor în spatele culeei, denivelarea cailor, asfalt cu ciupituri, fâgașe și zone poroase, degradarea betonului de pantă care face racordarea dintre trotuar și acostament, vegetație pe acostamentul rampei.

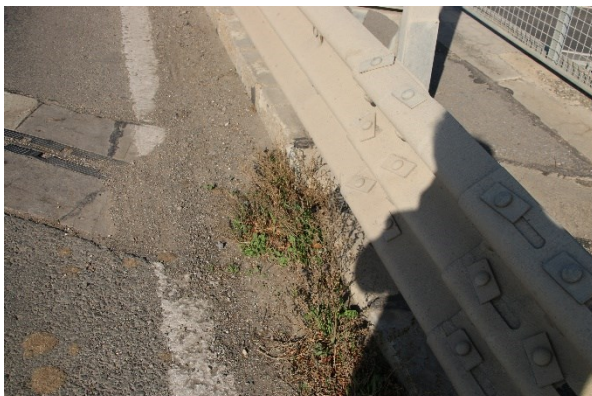
**Fotografia 35.** Detaliu pe cale în dreptul rostului de pe culeea Razvani: neetanseizarea rosturilor dintre grinzile de fixare și asfalt, dispozitiv de rost înglobat în praf, vegetație lângă bordura.

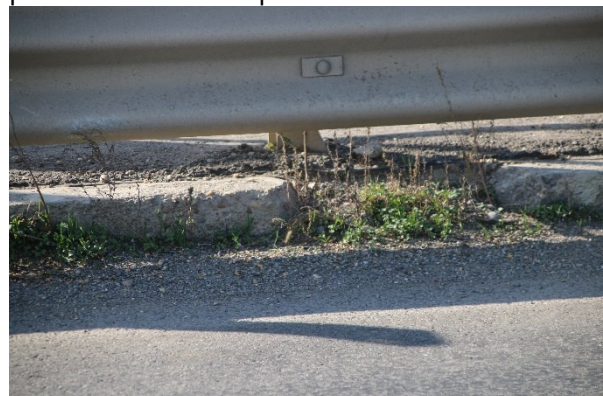
**Fotografia 36.** Detaliu pe cale: bordura distrusă încadrată de borduri degradate, depozite de praf și vegetație lângă bordura.

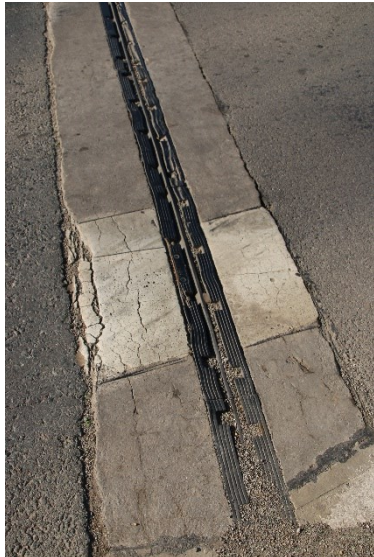
**Fotografia 37.** Detaliu rost culeea Razvani: rosturi neetanșate între grinzile de fixare și asfalt, dispozitiv de rost înglobat în praf, grinzi de fixare fisurate, dispozitiv de rost cu degradări.

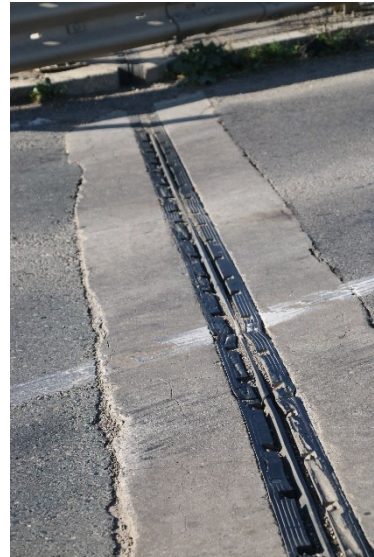
**Fotografia 38.** Detaliu rost culeea Razvani: rosturi neetanșate între grinzile de fixare și asfalt, dispozitiv de rost înglobat în praf, grinzi de fixare fisurate, dispozitiv de rost cu degradări.

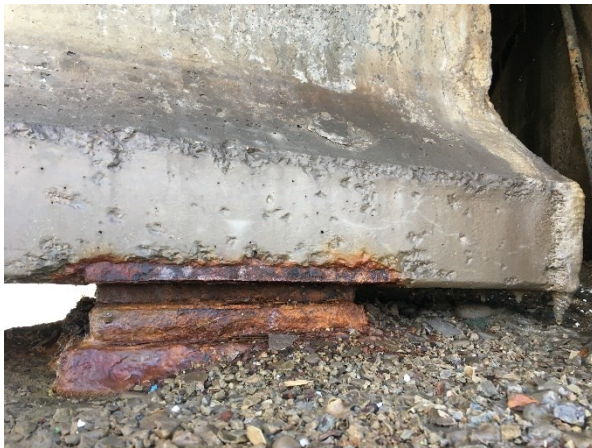
**Fotografia 39.** Detaliu aparat de reazem grinda marginala spre Constanta, culee Lehliu: plăcuțele și opritorii aparatului de reazem cu coroziune puternică.

- se vor ridica tablurile minim 25 mm, pentru a permite scoaterea aparatelor degradate și demontarea placilor metalice puternic degradate;
- ridicarea tablurilor se va face înainte de consolidarea acestora (eventual după decopertarea umpluturilor pe jumătate de cale);

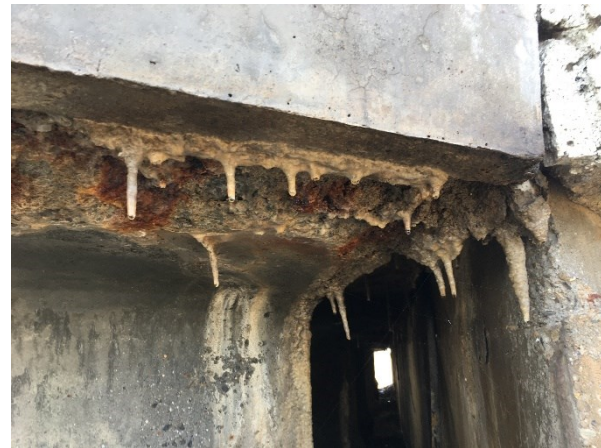
**Fotografia 40.** Detaliu în zona rostului pe culeea Lehliu: infiltrații puternice, stalactite, beton corodat în placa grinzii, pete de rugina, rost blocat cu beton.

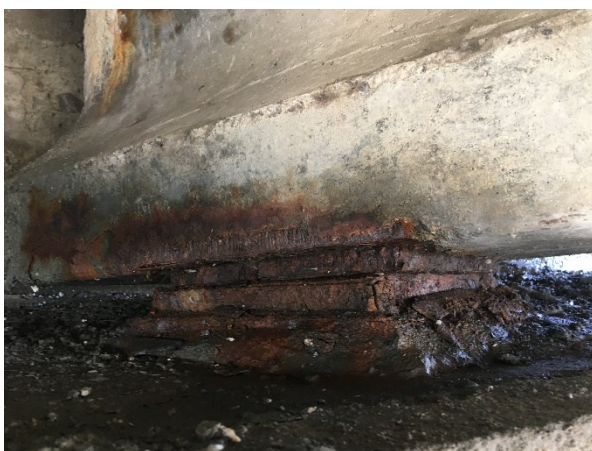
**Fotografia 41.** Detaliu aparat de reazem grinda marginala spre Constanta, culee Lehliu: plăcuțele metalice și opritorii aparatului de reazem cu coroziune puternică.

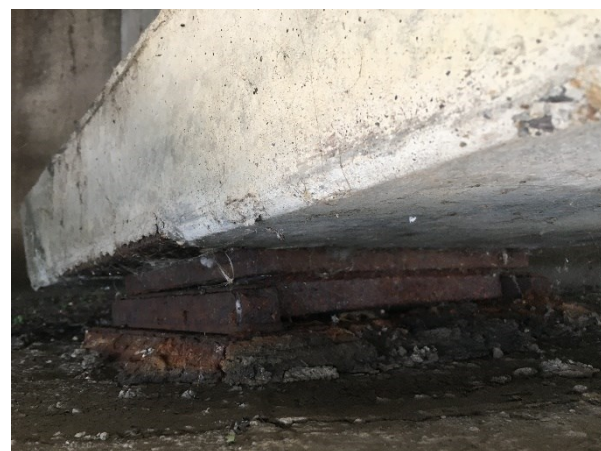
**Fotografia 42.** Detaliu aparat de reazem pe culeea Lehliu: plăcuțele metalice și opritorii aparatului de reazem cu coroziune puternică, prezenta apei pe bancheta.

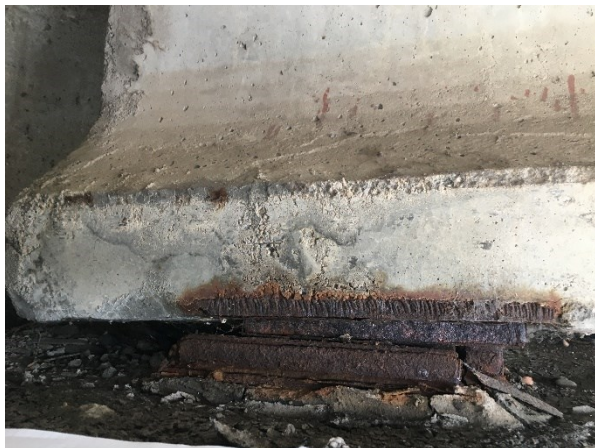
**Fotografia 43.** Detaliu aparat de reazem pe culeea Lehliu: plăcuțele metalice și opritorii aparatului de reazem cu coroziune puternică, distrugerea blocului de rezemare de sub reazem.

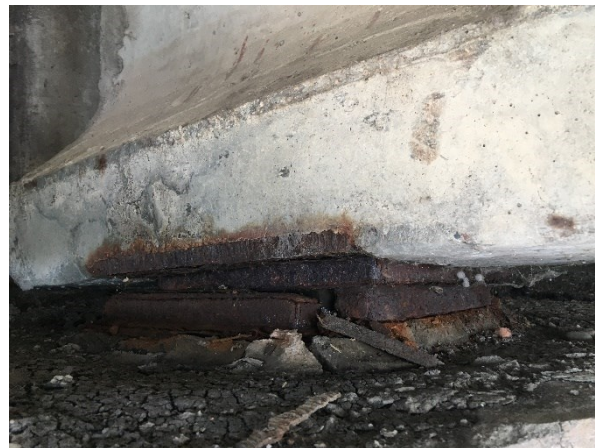
**Fotografia 44.** Detaliu aparat de reazem pe culeea Lehliu: plăcuțele metalice și opritorii aparatului de reazem cu coroziune puternică, distrugerea blocului de rezemare de sub reazem.

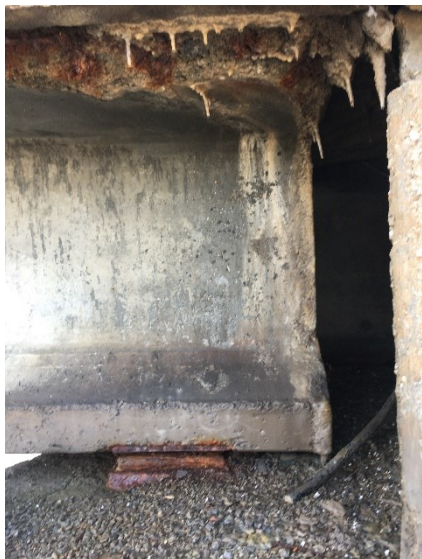
**Fotografia 45.** Detaliu rezemare grinda pe culeea Lehliu: infiltrații, stalactite, beton corodat în placa grinzii, pete de rugină, plăcuțele și opritorii aparatului de reazem cu coroziune puternică.

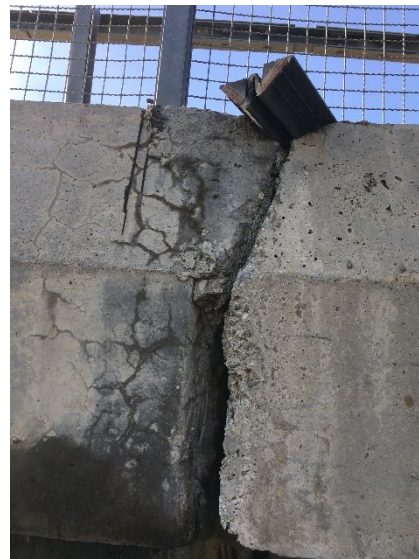
**Fotografia 46.** Detaliu grinda de parapet în dreptul rostului: dop de beton turnat în rost, faianțarea elementelor prefabricate ale grinzii de parapet.

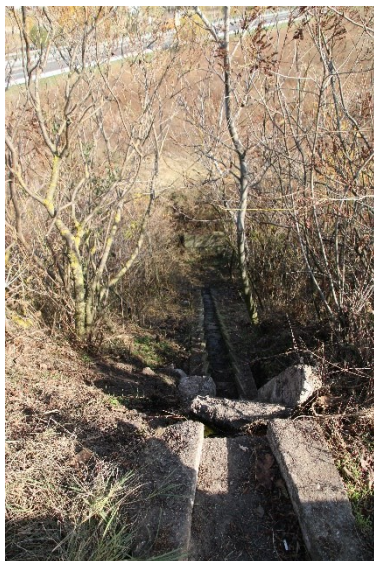
**Fotografia 47.** Casiu cu beton degradat.

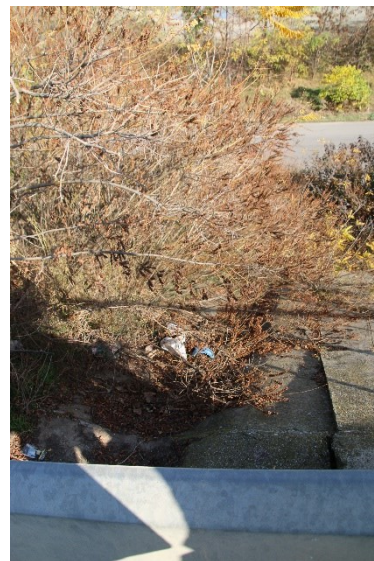
**Fotografia 48.** Casiu colmatat cu vegetație, plăci deplasate ale pereului sferului de con.
