PROIECT NR. 54/2022

„Expertiză tehnică – Pasaj peste CF A2 km 143+769, Fetești”

EXPERTIZĂ TEHNICĂ

Beneficiar:
CNAIR S.A. – DRDP CONSTANȚA

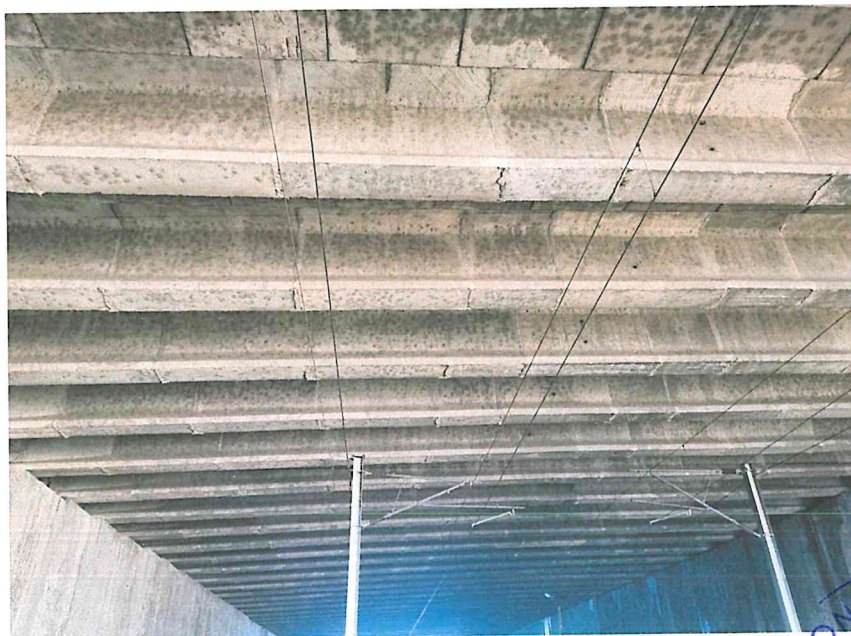
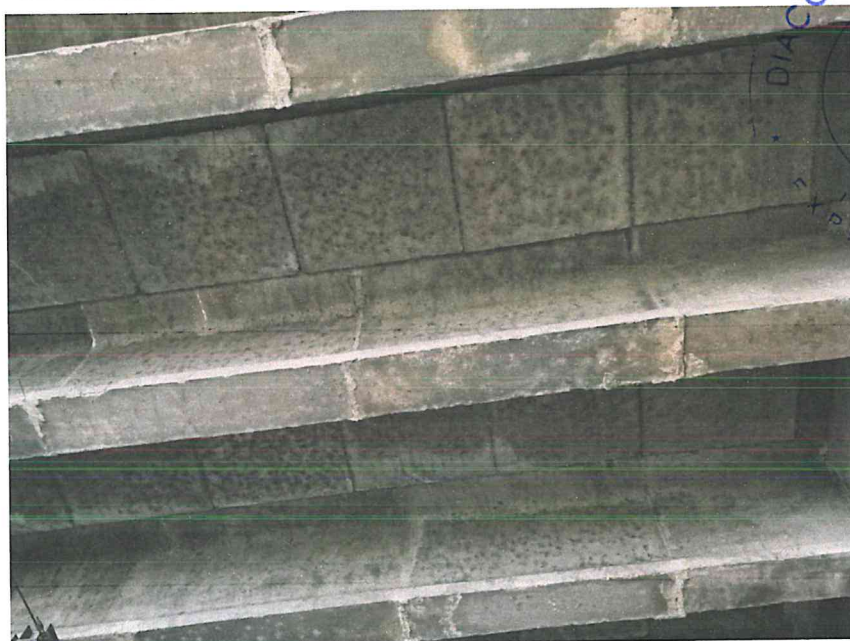
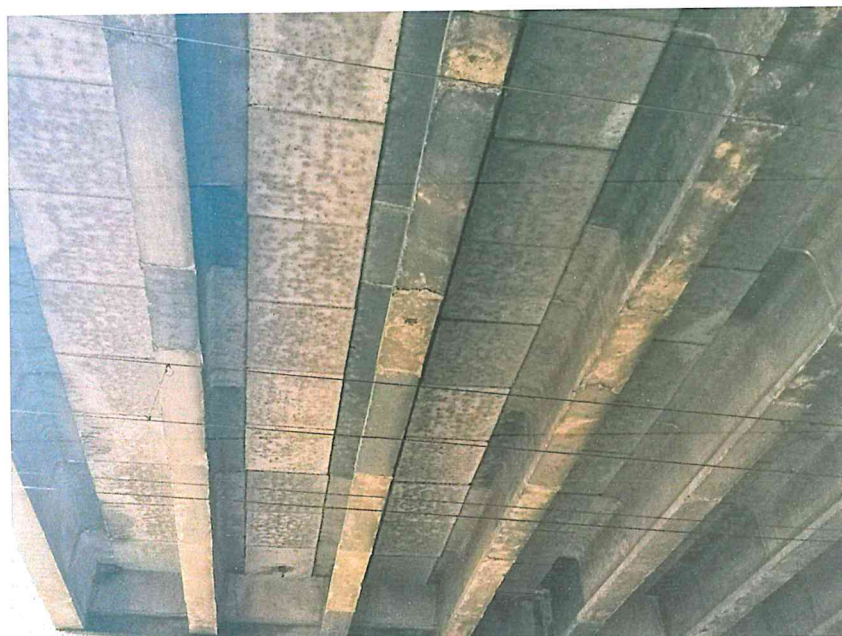
Grinzile prefabricate prezintă defecte și degradări precum:

- infiltrații, eflorescențe, carbonatări, cauzate de degradarea hidroizolației;
- degradări din infiltrații la fețele laterale ale grinzilor marginale;
- ciobituri, pete de rugină la intrados, pete umede;
- culoare neuniformă a suprafeței betonului;
- aspect prăfuit al betonului;
- pete negre și impurități pe suprafața betonului;
- imperfecțiuni geometrice ale suprafeței betonului;
- lipsa protecției anticorozive.

- injectarea fisurilor cu rășini epoxidice la nivelul întregii suprastructuri;
- reparații cu mortare speciale în zonele cu degradări la nivelul întregii suprastructuri;
- protecția anticorozivă a tuturor suprafețelor de beton ale suprastructurii conform normelor în vigoare și/sau cerințelor Beneficiarului;

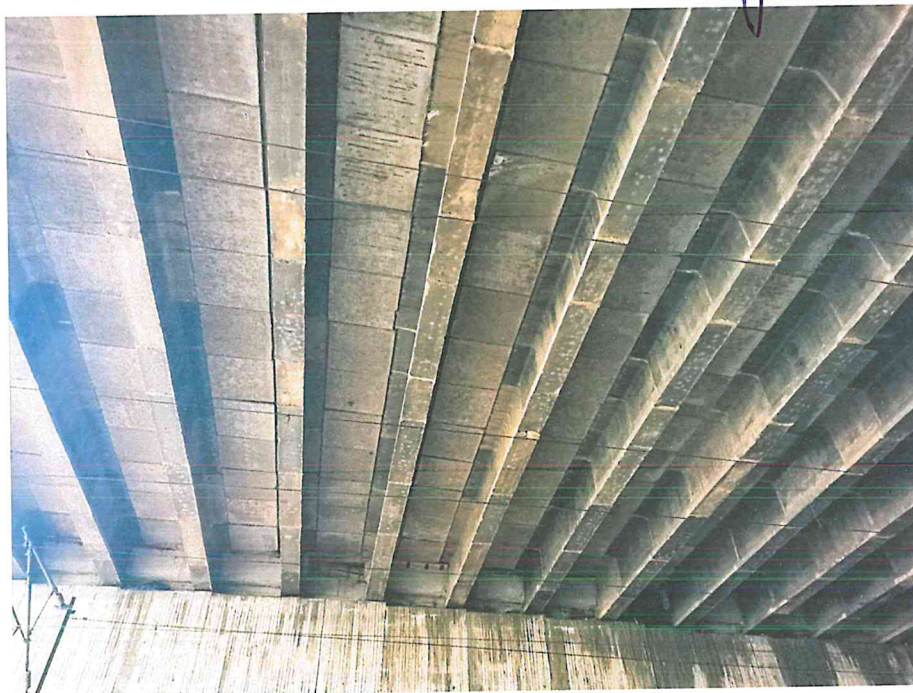
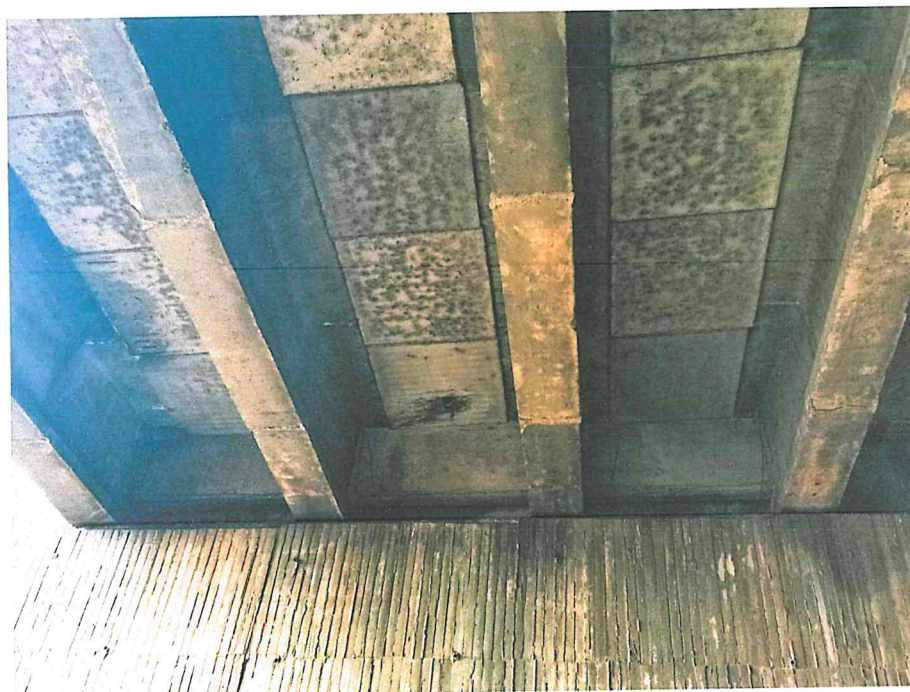
Plăcile de beton armat prezintă următoarele defecte și degradări:

- armături fără strat de acoperire, expuse și corodate;
- infiltrații, eflorescențe, carbonatări;
- aspect prăfuit al betonului;
- culoare neuniformă a suprafeței betonului;
- pete umede, pete negre și impurități pe suprafața betonului;
- lipsa protecției anticorozive.

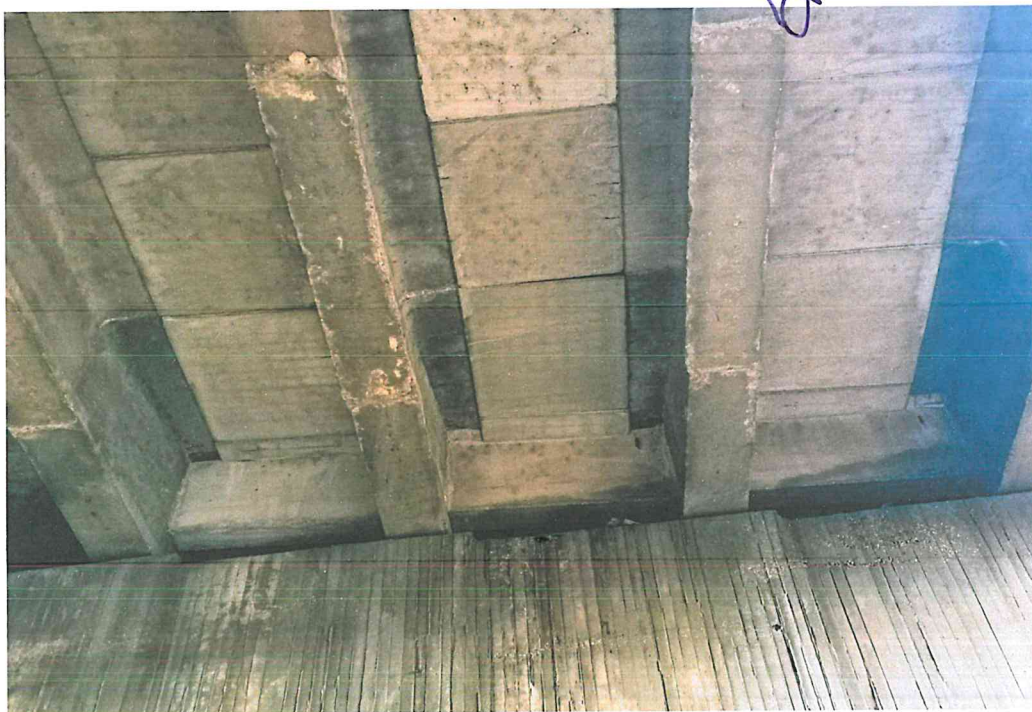
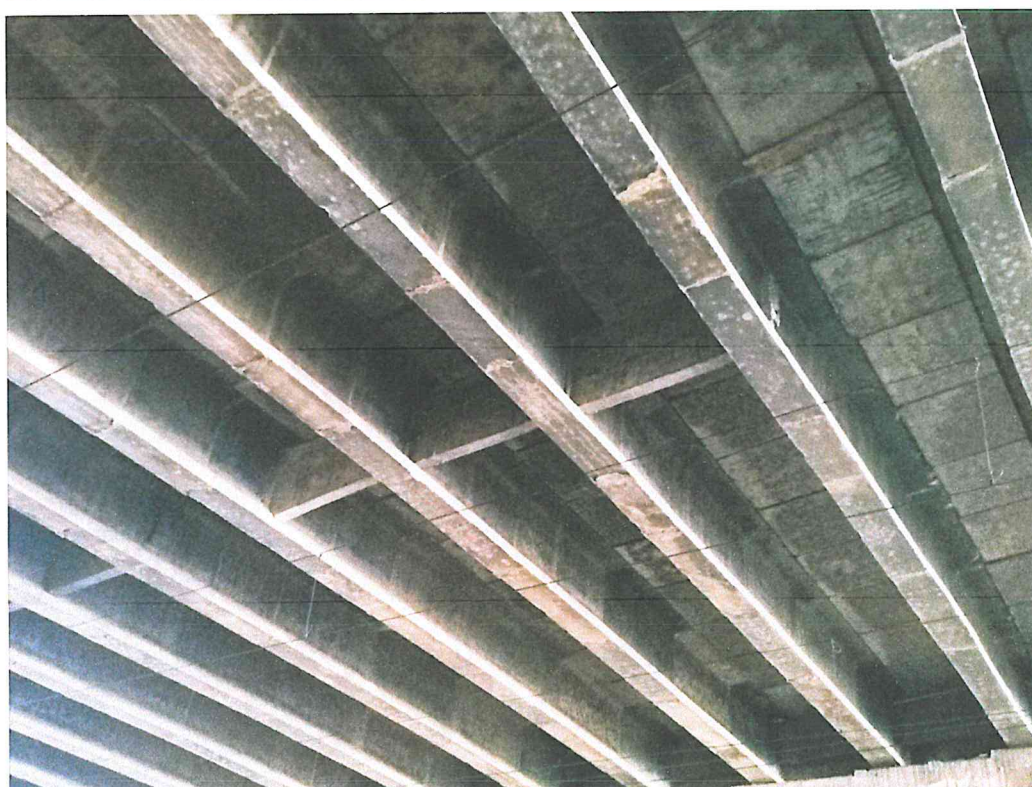
La antretoaze se constată următoarele defecte și degradări:

- armături fără strat de acoperire, expuse și corodate;
- infiltrații, eflorescențe, carbonatări;
- aspect prăfuit al betonului;
- culoare neuniformă a suprafeței betonului;
- pete umede, pete negre și impurități pe suprafața betonului;
- lipsa protecției anticorozive.
- defecte de suprafață ale feței văzute.

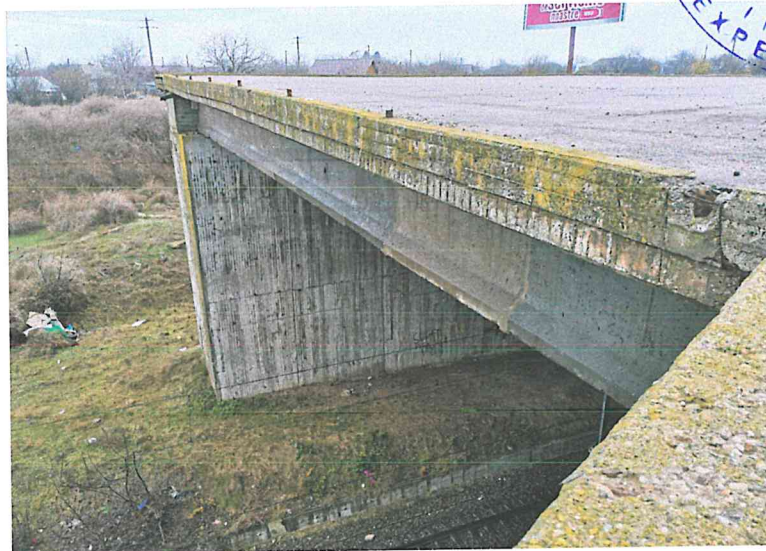
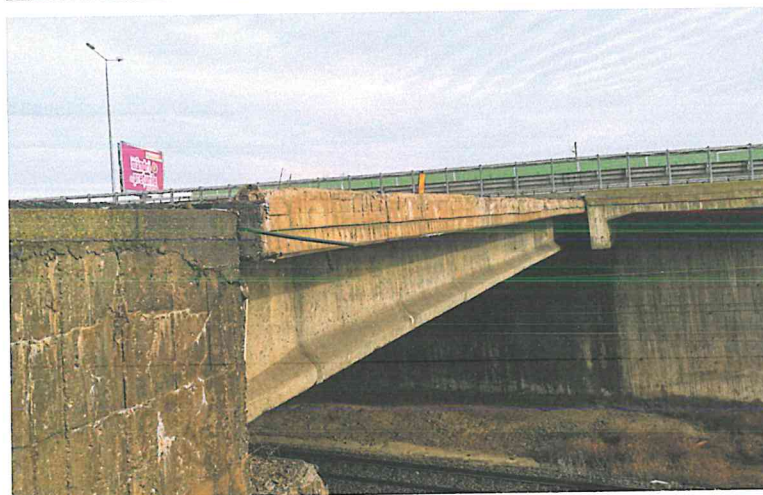
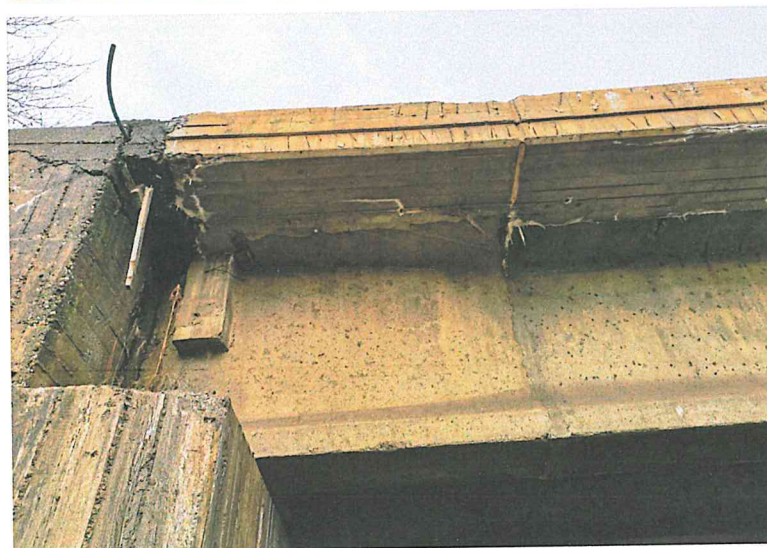
La consolele grinzilor marginale se constată următoarele defecte și degradări:

- segregarea betonului, beton cu aspect friabil, exfolieri, reducerea secțiunii elementului;
- armături fără stră de acoperire, expuse și corodate;
- infiltrații, eflorescențe, carbonatări, stalactite, coroziunea betonului;
- defecte de suprafață ale feței văzute (culoare neuniformă, pete negre, impurități, rosturi de turnare, imperfecțiuni geometrice).

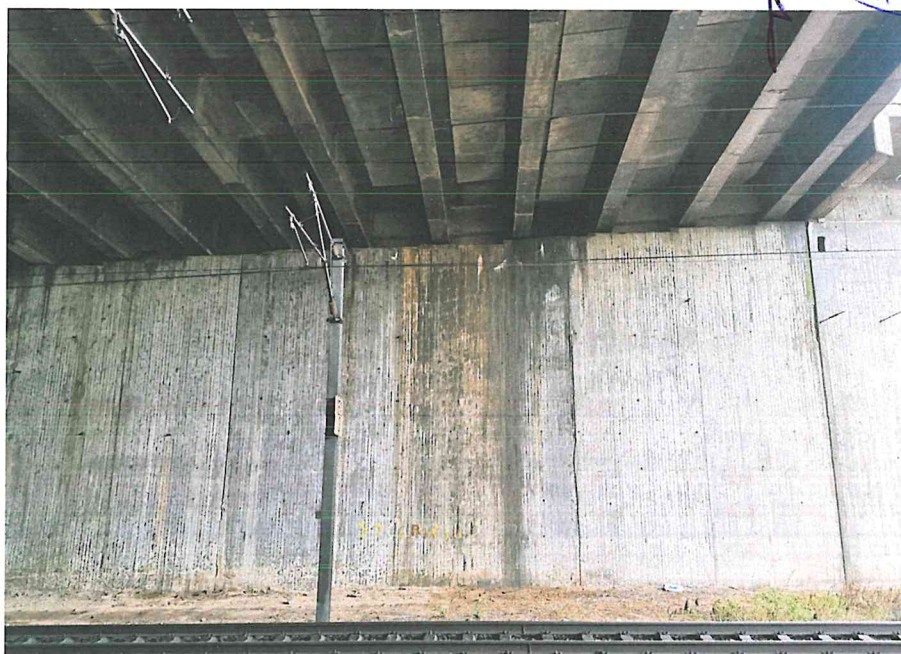
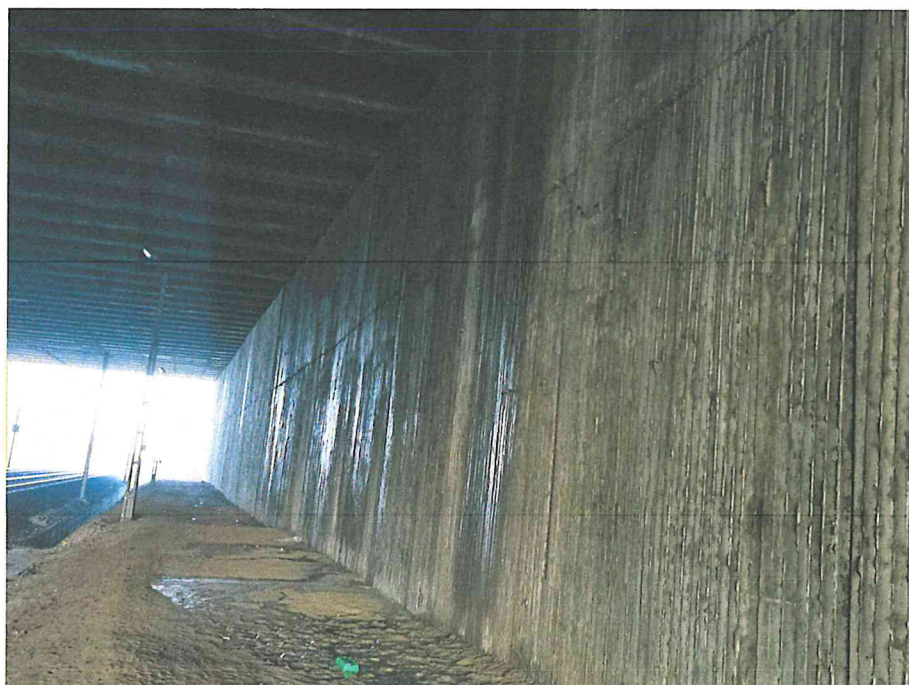
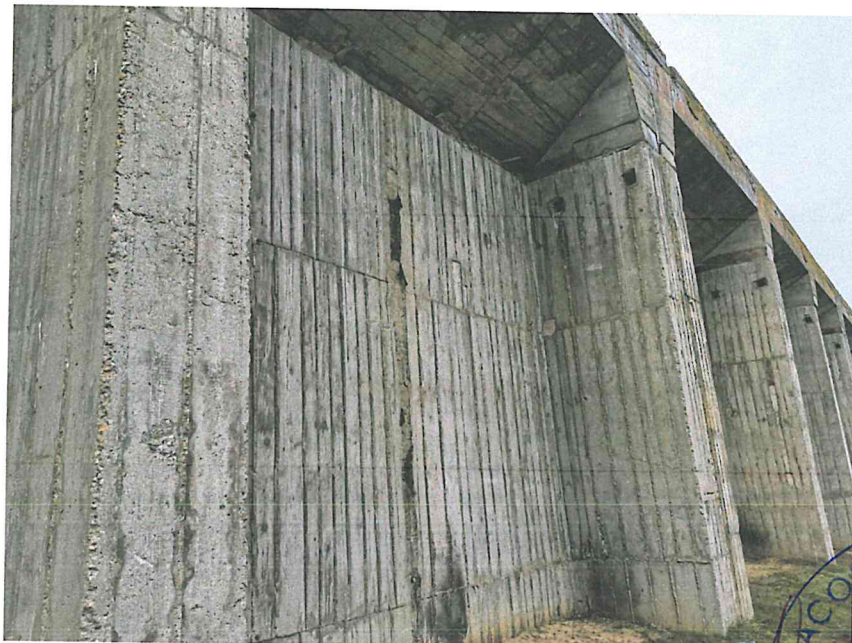
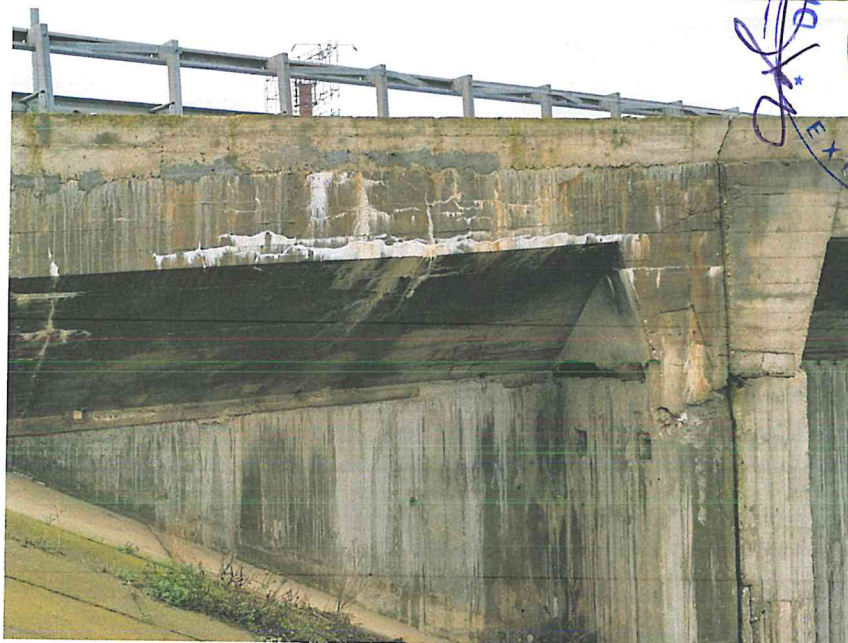
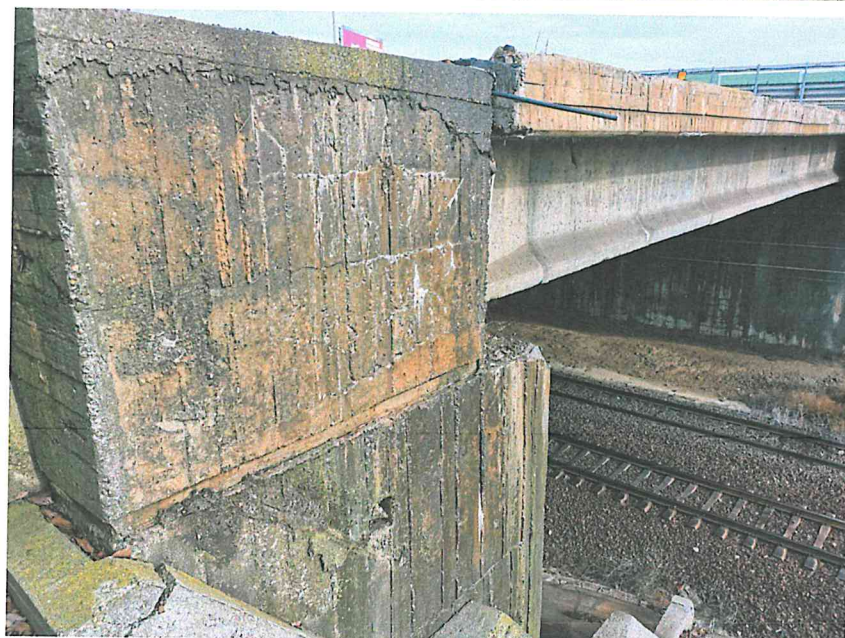
Infrastructura podului este alcătuită din 2 culee masive fundate direct, prevăzute cu ziduri de gardă și ziduri întoarse. Se constată defecte și degradări precum:

- culoare neuniformă a suprafeței betonului, pete negre pe suprafața betonului;
- impurități pe suprafața betonului, pete de rugină pe suprafața betonului;
- imperfecțiuni geometrice ale suprafeței betonului, rosturi de turnare;
- segregarea betonului, aspect prăfuit;
- pete umede, infiltrații, eflorescențe, carbonatări, faianțarea betonului;
- local armături fără strat de acoperire, resturi de cofraje rămase în lucrare;
- amenajarea necorespunzătoare a banchetei cuzineților.

- îndepărtarea resturilor de cofraje, a betoanelor degradate sau cu tendința de desprindere, curățarea și pasivizarea armăturilor expuse de la nivelul culeelor;
- injectarea fisurilor cu rășini epoxidice și aplicarea de mortare speciale pe toată suprafața văzută;
- curățarea banchetelor de rezemare și amenajarea acestora cu pante pentru evacuarea apei;
- realizarea de opritori antiseismici pe ambele culei;
- protecția anticorozivă a tuturor suprafețelor de beton ale infrastructurilor (fața văzută) conform normelor în vigoare și/sau cerințelor Beneficiarului;

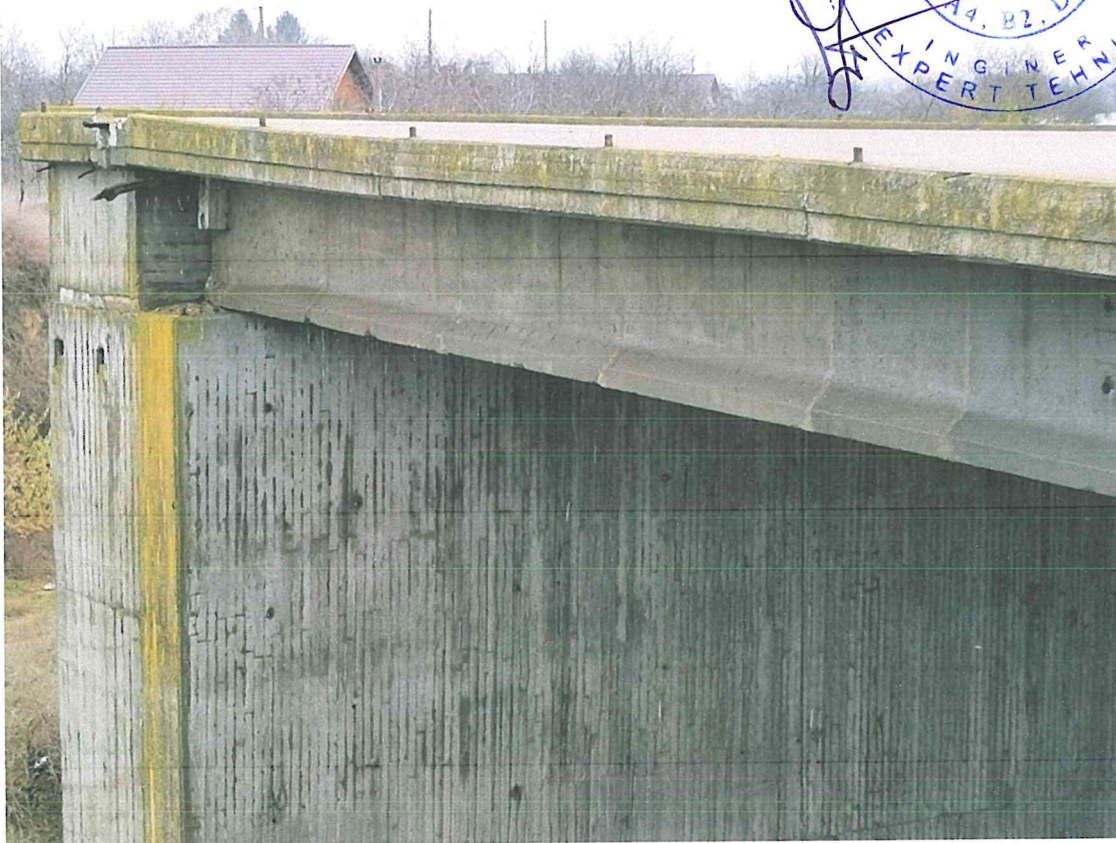
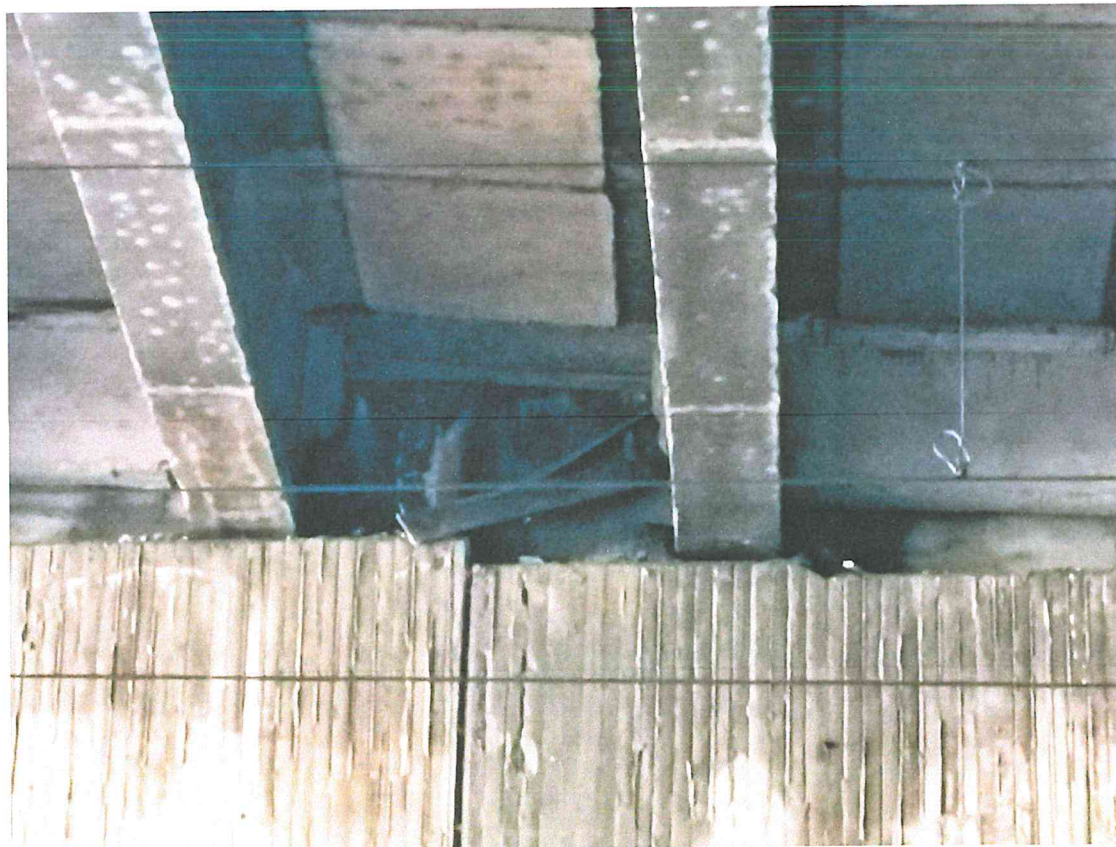
Grinzile reazemă pe banchetele de rezemare ale culeelor pe aparate de reazem, care sunt înglobate în praf și murdărie, moloz. Se constată infiltrarea puternică a apei pe la rosturi și prelingerea pe banchetele de rezemare și pe elevațiile culeelor.

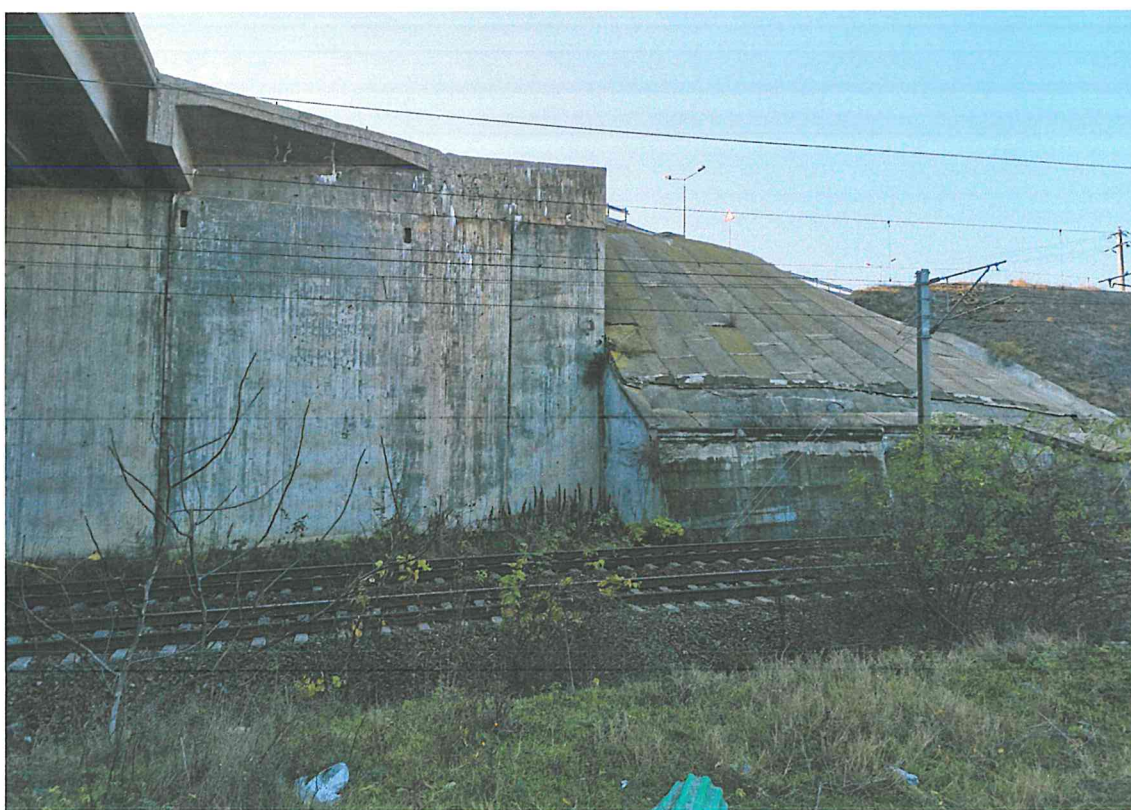
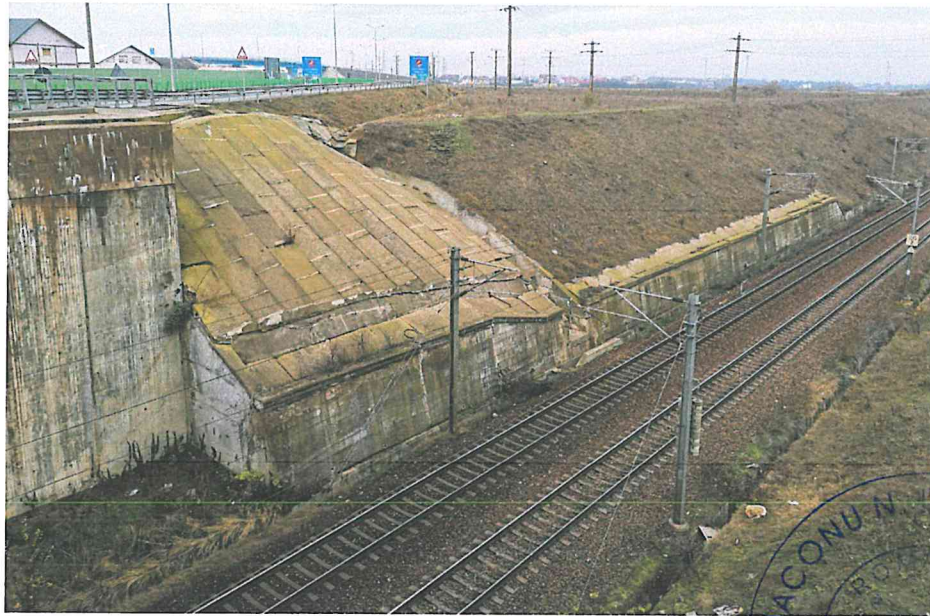
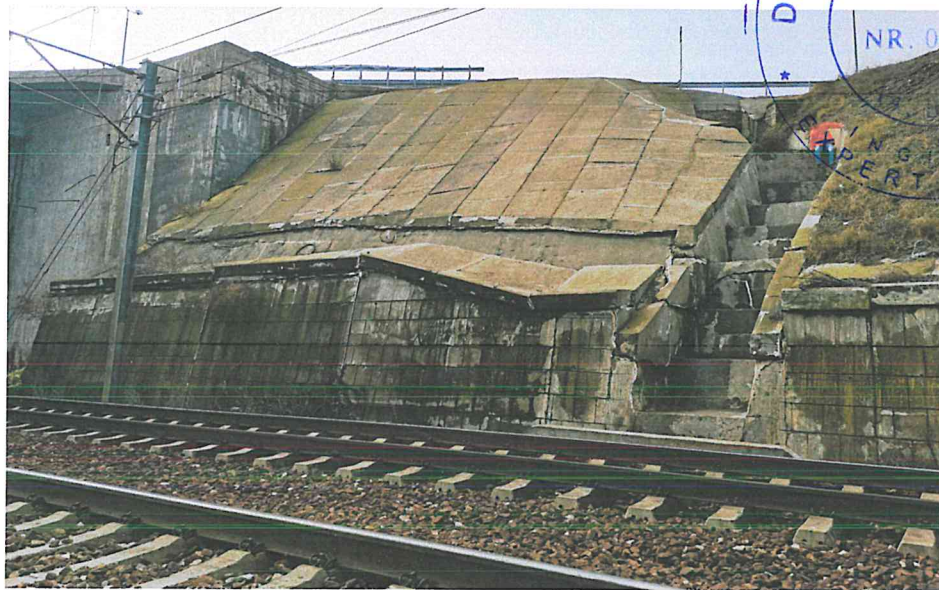
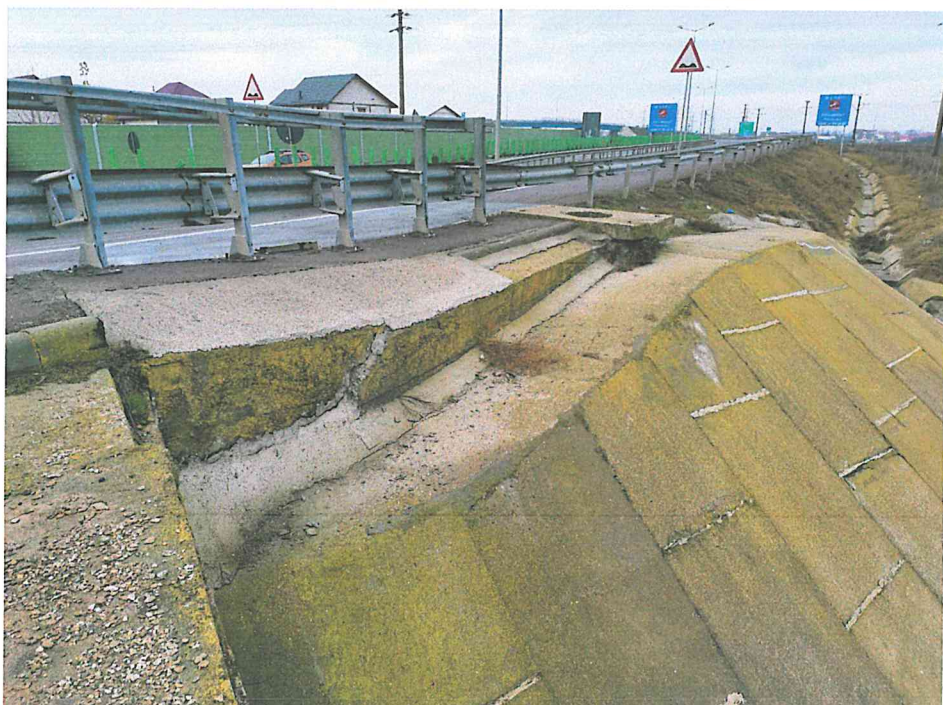
- ✚ **Culeea "B" – capăt Fetești:** zid de sprijin din beton armat și taluz pereat, cu zid de picior.

La zidul de sprijin se constată defecte și degradări precum: culoare neuniformă a suprafeței betonului, pete negre pe suprafața betonului, impurități, pete de rugină, imperfecțiuni geometrice ale suprafeței betonului, rosturi de turnare, segregarea betonului, aspect prăfuit, pete umede, infiltrații, eflorescențe, carbonatări, faianțarea betonului, local armături fără strat de acoperire.

Zidul de picior prezintă fisuri, crăpături, tasări, deplasări relative între tronsoane, infiltrații, eflorescențe.

Degradările sunt cauzate de utilizarea unui material de umplură necorespunzător – loessul identificat face parte din categoria pământurilor coezive macroporice nesaturate, care la contactul cu apa suferă modificări bruște și ireversibile ale structurii interne, reflectate prin tasări suplimentare cu caracter de prăbușire (colaps) și scăderi ale valorilor parametrilor geotehnici de comportament mecanic.

Lipsa etanșeității la dalele pereului cauzează infiltrarea și stagnarea apei, cu diminuarea parametrilor fizico-mecanici ai materialului de umplură și creșterea împingerilor asupra zidului de picior, la care se adaugă trepidațiile indese de traficul rutier.

- curățarea suprafețelor și îndepărtarea betonului degradat sau cu tendința de desprindere;
- injectarea fisurilor cu rășini epoxidice;
- consolidarea prin cămășuire cu beton armat, în conlucrare cu structura existentă;
- execuția unei rigole de acostament începând de la culee și până la capătul zidului și impermeabilizarea taluzului de la coronamentul zidului și până la noua rigolă cu un pereu de beton monolit sau elemente prefabricate (dale);
- execuția unei rigole betonate în lungul zidului, la nivelul coronamentului acestuia;
- amenajarea a 2 casiuri de descărcare, cu protecție de anrocamente la bază.

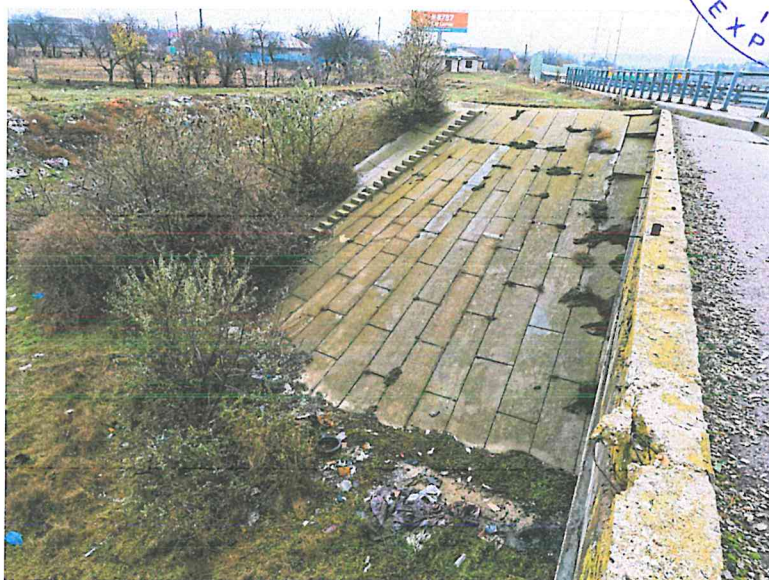
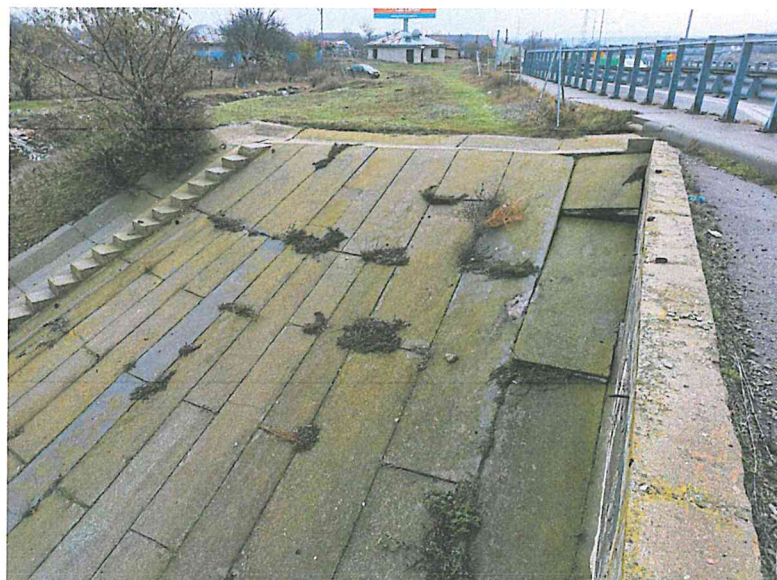
✚ **Culeea "A" – capăt Fetești: taluz pereat și scară de acces**

S-au constatat: deplasări locale ale dalelor prefabricate, degradarea șanțurilor și a casiiului, lipsă mână curentă la scara de acces, invadare de vegetație, gunoaie și moloz.

- curățarea de vegetație, moloz și depuneri;
- completarea umpluturii cu material corespunzător și refacerea dalelor degradate;
- colmatarea rosturilor;
- prevederea de mână curentă la scara de acces.

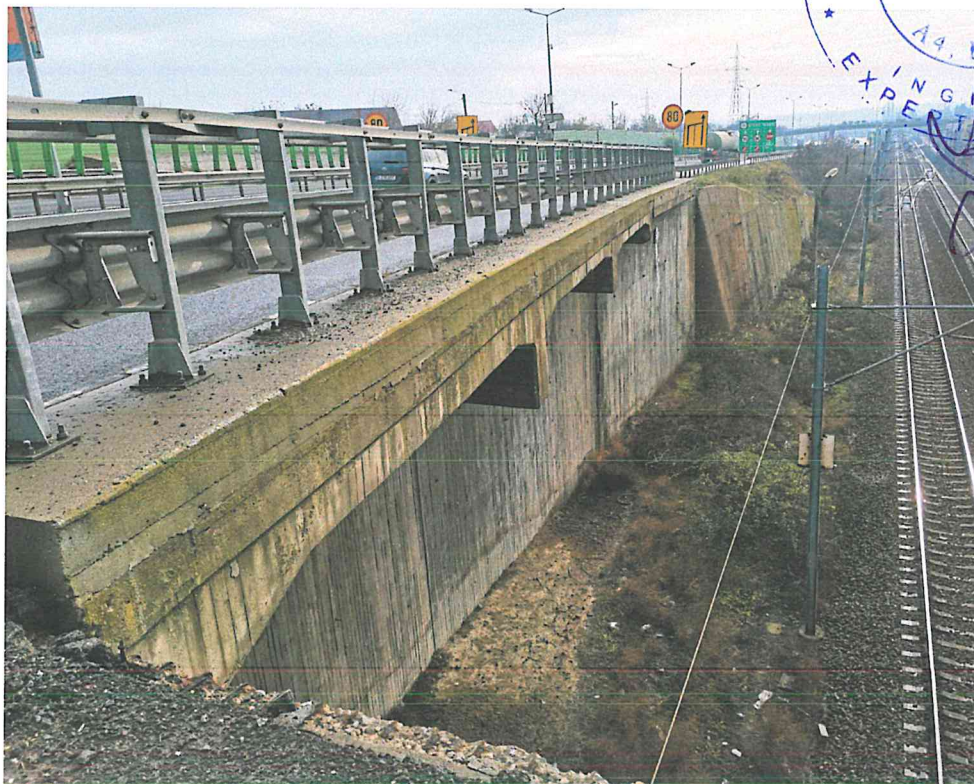
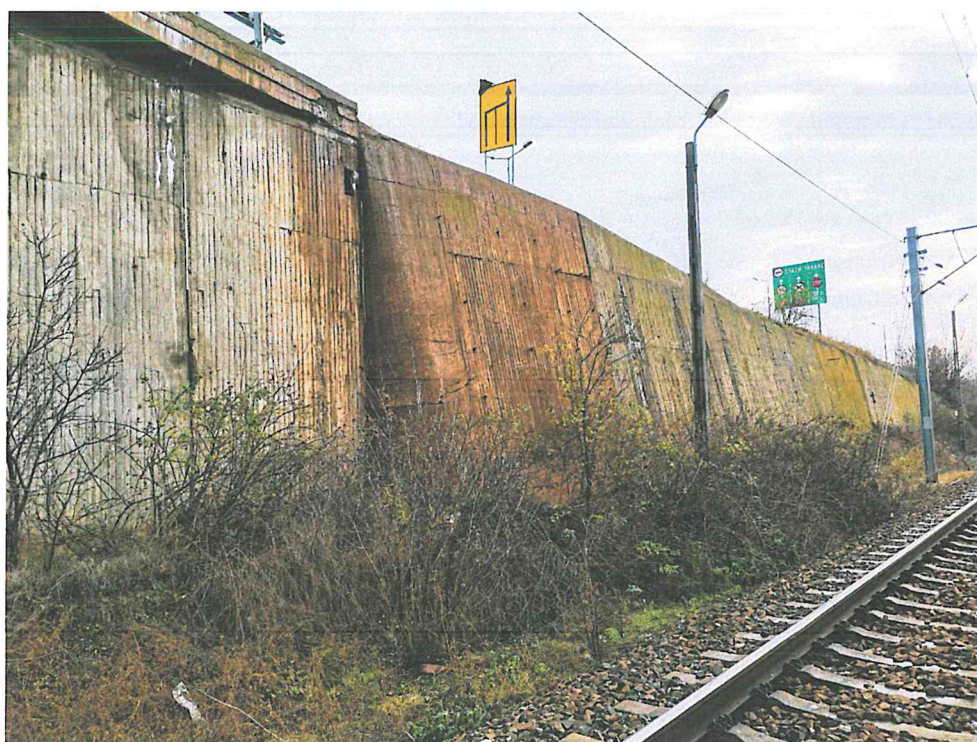
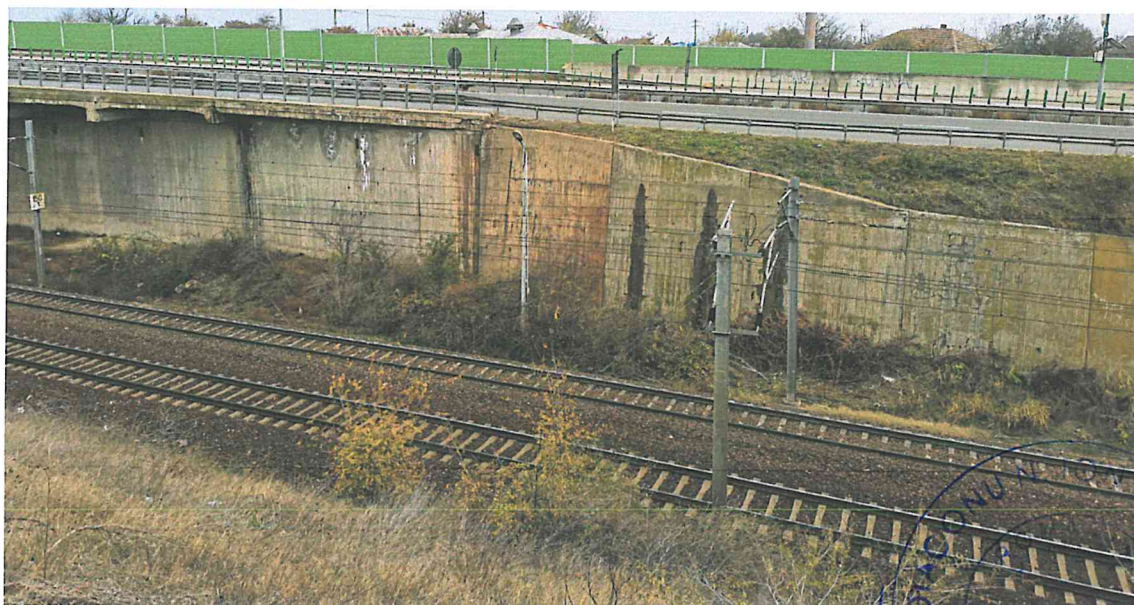
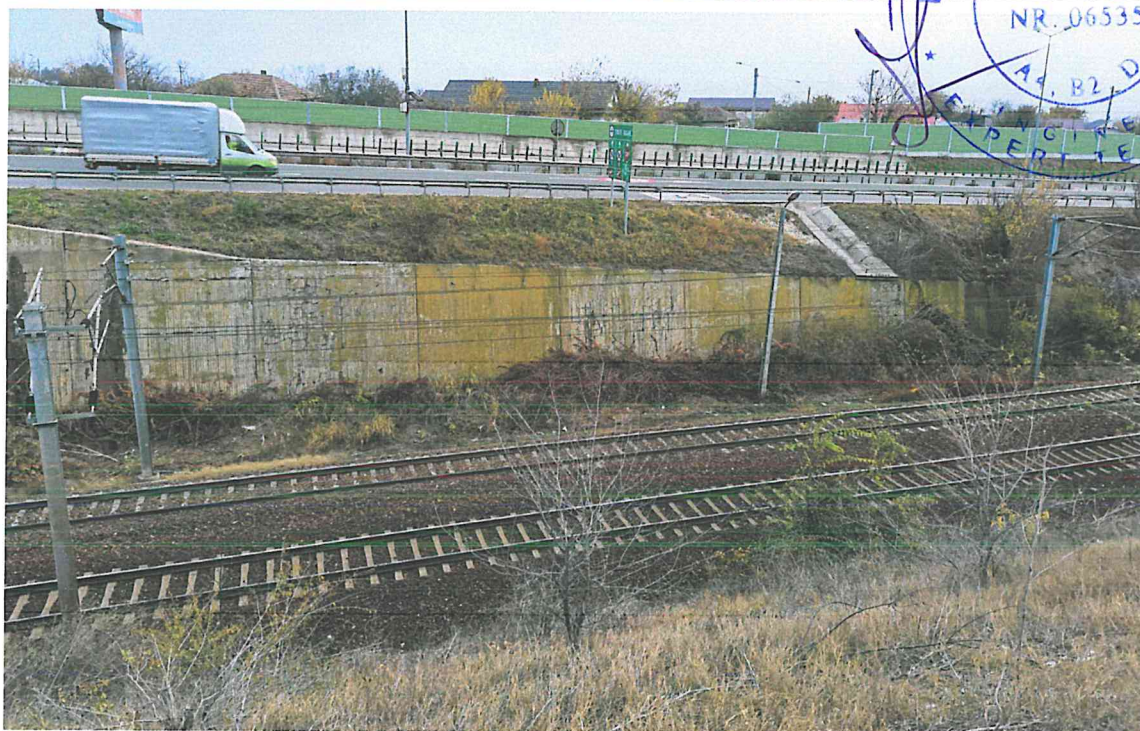
✚ **Culeea “A” – capăt Cernavodă: zid de sprijin cu console carosabile și zid de sprijin de rambleu**

Se constată defecte și degradări precum: culoare neuniformă a suprafeței betonului, pete negre pe suprafața betonului, impurități, pete de rugină, imperfecțiuni geometrice ale suprafeței betonului, rosturi de turnare, segregarea betonului, aspect prăfuit, pete umede, infiltrații, eflorescențe, carbonatări, faianțarea betonului, local armături fără strat de acoperire.

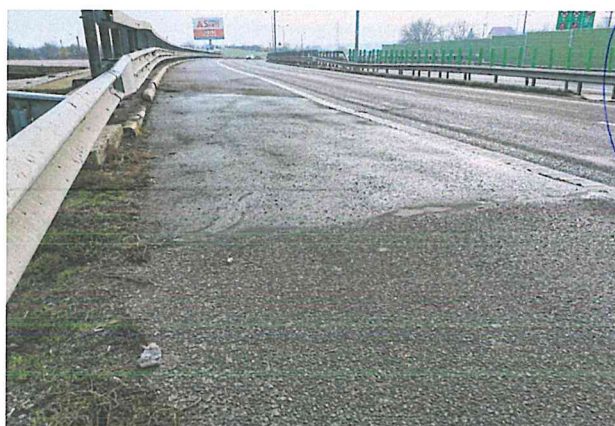
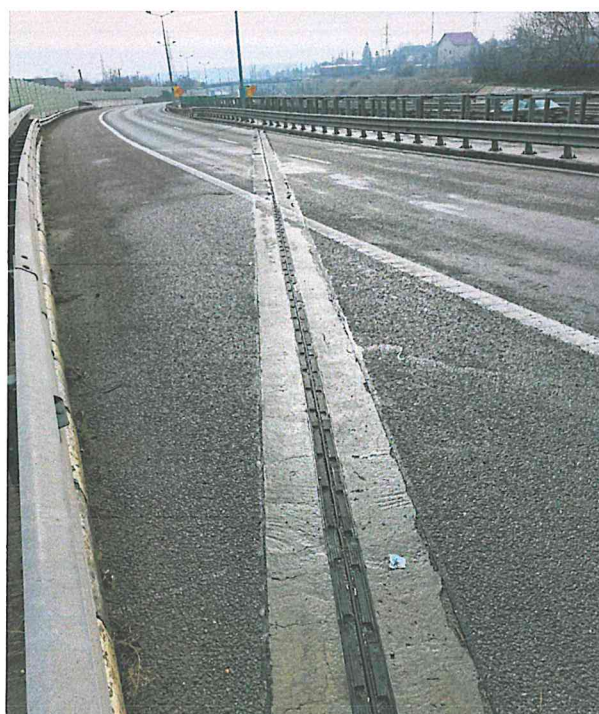
Rampele au partea carosabilă realizată din îmbrăcăminte asfaltică. Suprafața asfaltică prezintă alunecări laterale, tasari, fisuri și crăpături, este îmbătrânită și poroasă.

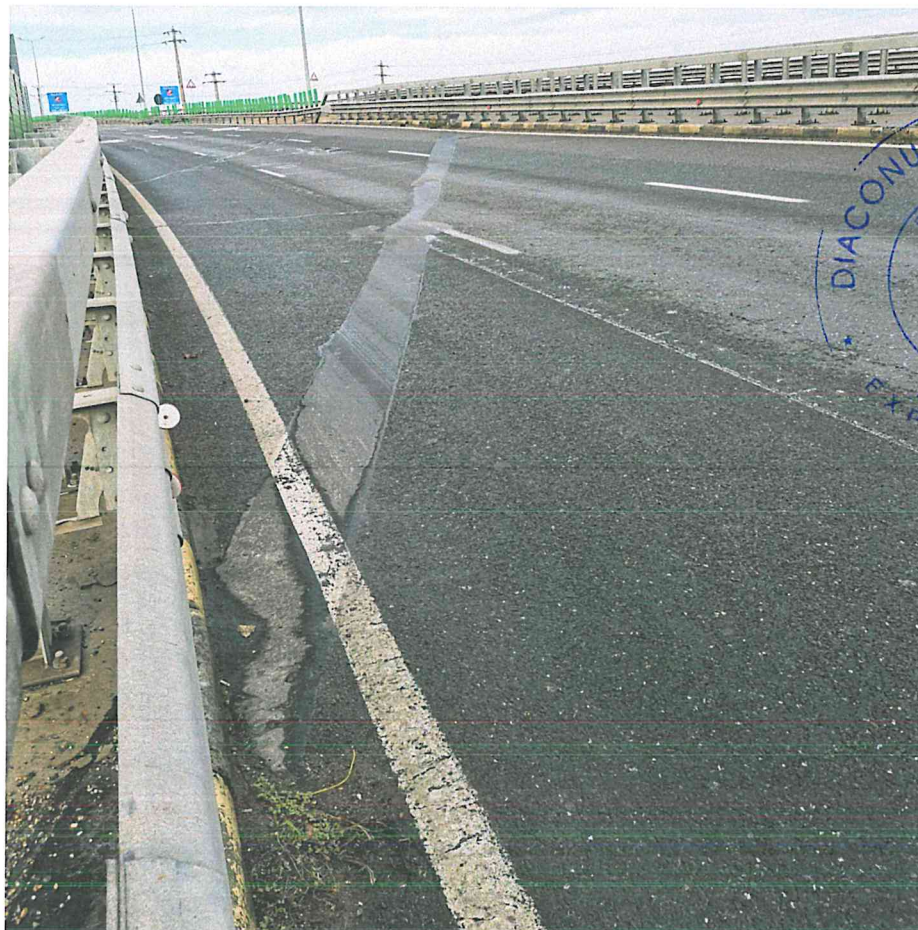
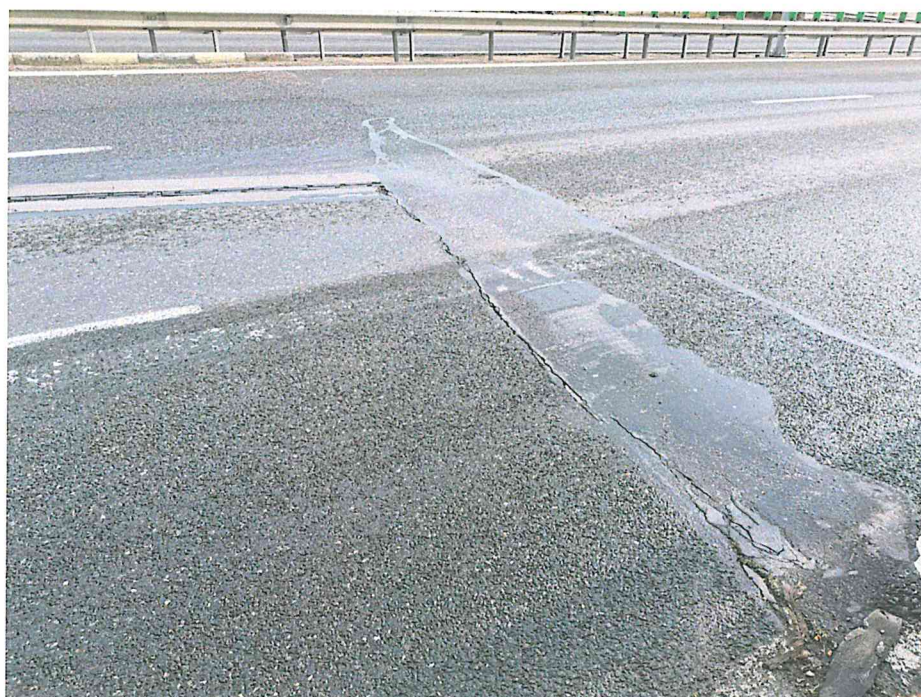
Calea pe pod este realizată din beton asfaltic. Bordurile sunt puternic degradate și lipsesc pe anumite porțiuni.

Rostul de dilatație de la culeea „B” este obturat cu asfalt, crăpături în zona rostului. Pasajul nu este prevăzut cu guri de scurgere.

- desfacerea sistemului rutier, a bordurilor și a parapetului;
- desfacerea hidroizolației existente și repararea/refacerea stratului suport;
- așternerea unei hidroizolații din materiale performante, conform normelor în vigoare;

- montarea de noi dispozitive de acoperire a rosturilor de dilatație, ce vor fi de tip etanș;
- montarea de borduri noi (preferabil de granit);
- montarea de parapete de protecție la marginea părții carosabile, de tip foarte greu H4b metalic, zincat și de parapete pietonal metalic zincat pe lisa de la culeea „A” (zona necarosabilă);
