**„Refacere și amenajare podeț Autostrada A2 la km 162+620, inclusiv terasamente,  
sisteme de colectare și evacuare a apelor din zona aferentă Autostrăzii A2”**

**PROIECT TEHNIC DE EXECUTIE  
= REVIZIA 1 =**

Data: **2026**  
Contract nr.: **108/32820 din 01.08.2024**  
**2024.08.01-SB-DCO-026-151**

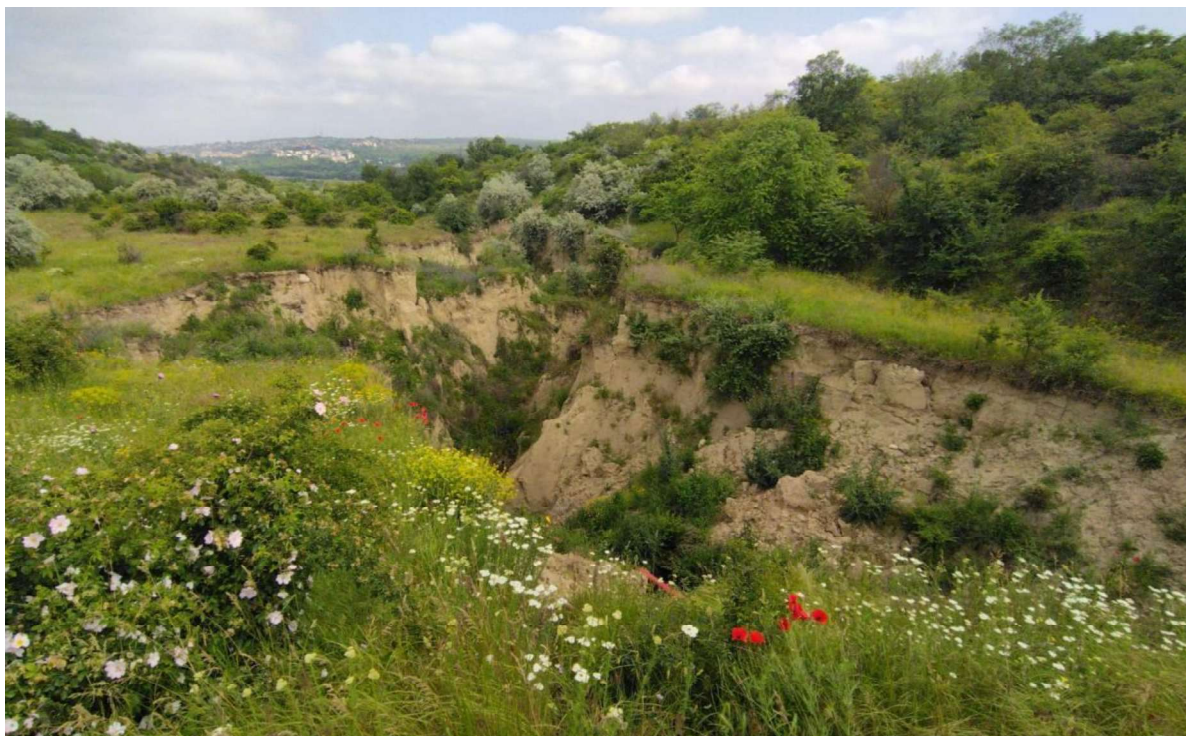
**Foto 1.** Zona de rupere/alunecare a terenului

Procesul are caracter progresiv-regresiv și se dezvoltă din aval spre amonte, către piciorul rambleului. Descărcarea concentrată a apelor pe versantul loessoid produce eroziune externă și subminarea amenajărilor. Apa pătrunde ulterior prin fisuri, rosturi și contacte între terenul natural și umpluturi, formând trasee preferențiale de curgere și goluri locale de sufoziune.

Umezirea loessului în jurul acestor trasee reduce rezistența și poate produce colaps local, tasări și desprinderea bruscă a blocurilor delimitate de fisuri verticale. Prăbușirile succesive determină retragerea capului ravenei și apropierea frontului de eroziune de rambleul autostrăzii. La data constatărilor nu au fost observate deformații majore ale secțiunii podețului sau ale platformei autostrăzii, însă evoluția poate fi rapidă după episoade de precipitații importante și poate avea caracter casant, fără deformații premergătoare evidente.

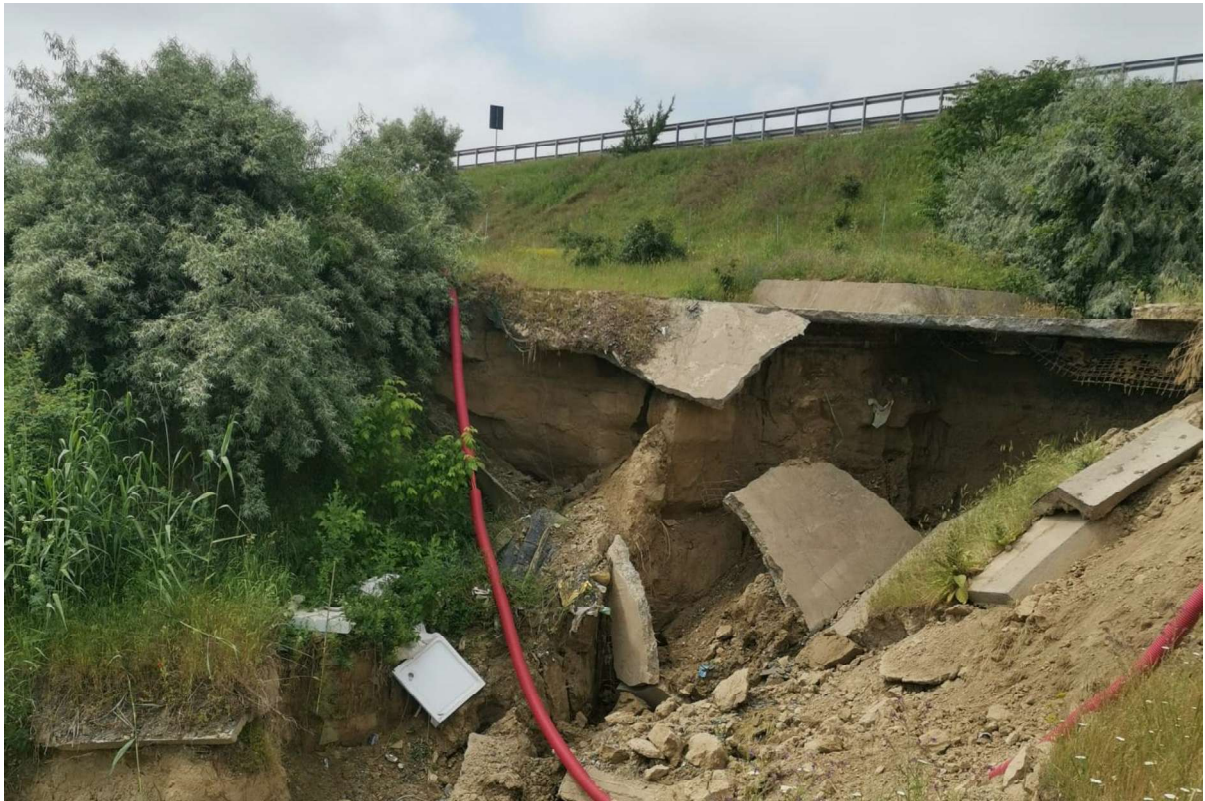
**Foto 2.** *Prăbușirea platformei din beton la capătul aval al podețului*

Principalii factori favorizanți sunt precipitațiile torențiale, infiltrarea apelor în terenul loessoid sensibil la umezire și racordarea necorespunzătoare a terasamentului la elementele de colectare și dirijare a apelor de suprafață.

La ieșirea din podeț se reface platforma din beton cu lungimea de 15,00 m și lățimea de 10,00 m. Platforma este prevăzută cu pante transversale de 5% către axul longitudinal și cu pantă longitudinală de 2%. Structura acesteia cuprinde beton de egalizare C12/15 cu grosimea de 7 cm, hidroizolație tip membrană și beton C30/37 cu grosimea de 20 cm. Pereul din beton C30/37, cu grosimea de 15 cm, se reface pe un strat de nisip de 5 cm, iar racordarea la drumul de întreținere se realizează pe lungimea de 15,50 m, cu un strat de piatră spartă de 20 cm.

La capătul platformei se execută pintelul din beton C30/37, cu lungimea de 12,00 m, grosimea de 0,80 m și adâncimea de 2,50 m. Pintelul realizează fixarea amenajării și racordul structural către canalul de evacuare.

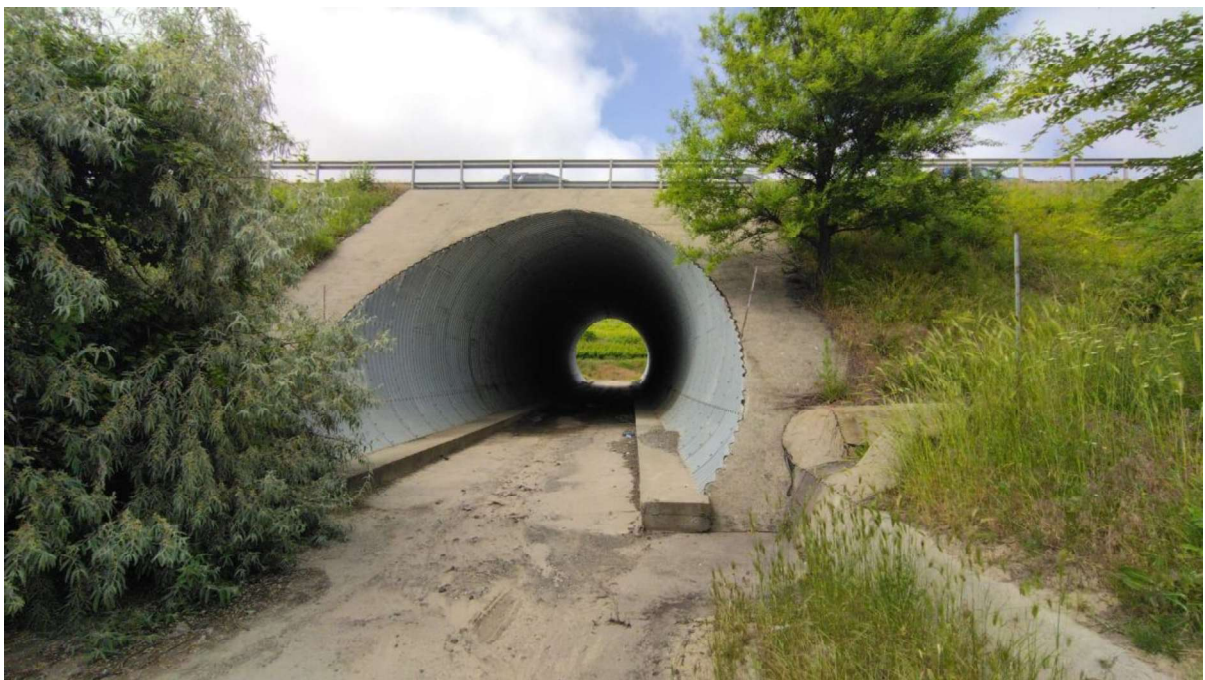
**Foto 3.** *Absența unor deformări observabile ale structurii podețului din tablă ondulată.*
