PROIECT NR. 54/2022

„Expertiză tehnică – Pasaj peste CF A2 km 143+769, Fetești”

EXPERTIZĂ TEHNICĂ

Beneficiar:
CNAIR S.A. – DRDP CONSTANȚA

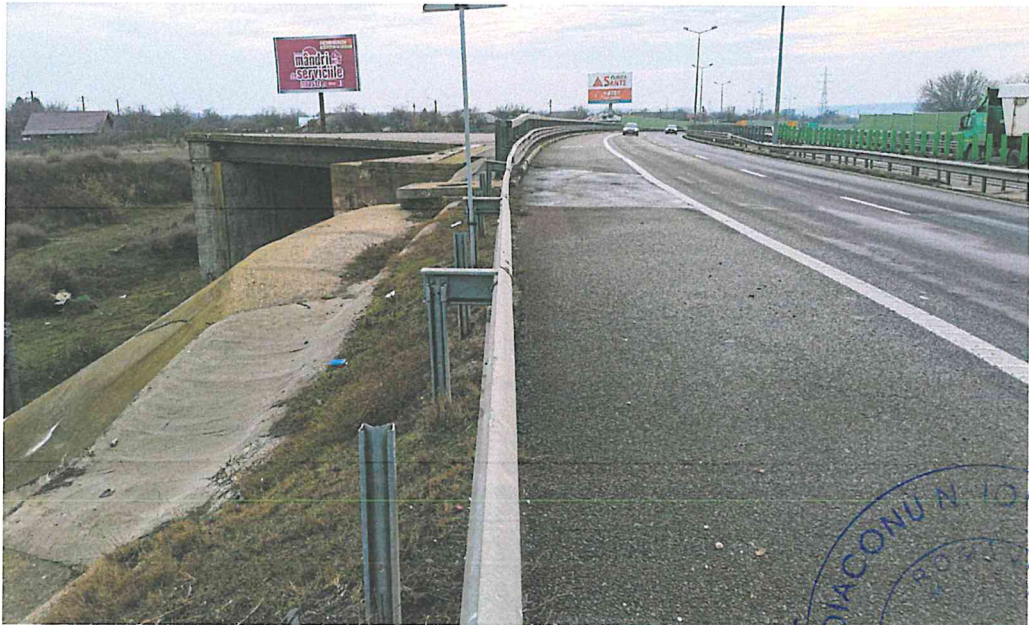
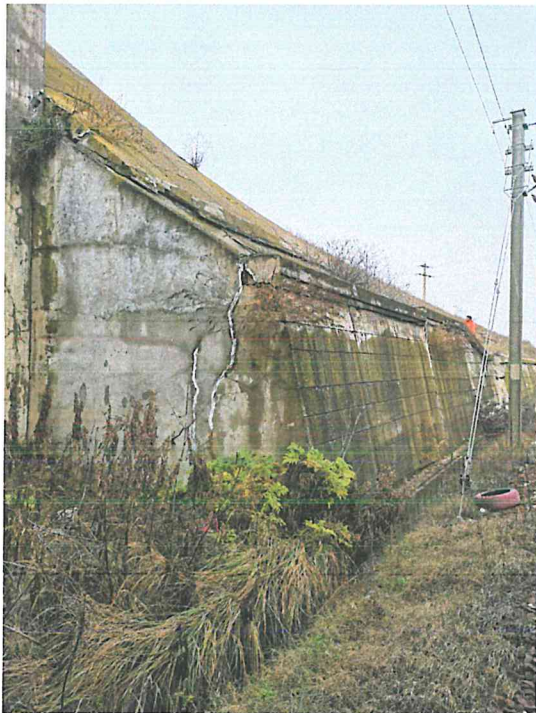
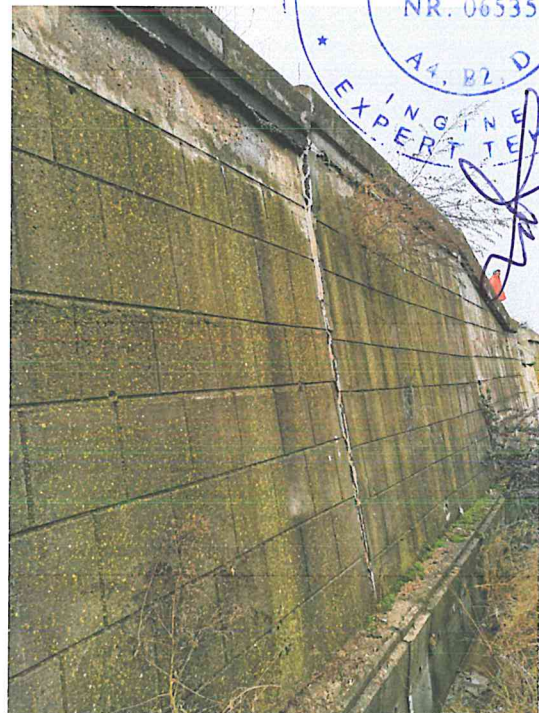
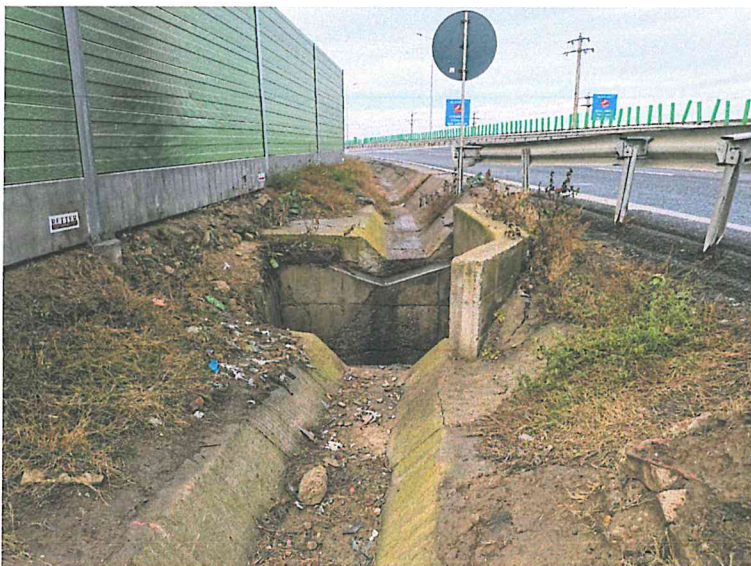
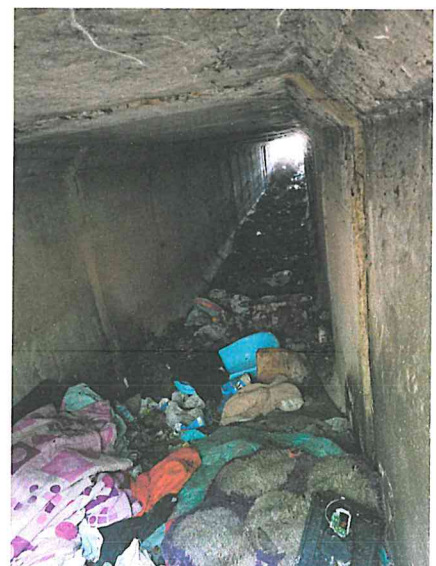
- ✚ **Culeea "B" – capăt Fetești:** zid de sprijin din beton armat și taluz pereat, cu zid de picior.

La zidul de sprijin se constată defecte și degradări precum: culoare neuniformă a suprafeței betonului, pete negre pe suprafața betonului, impurități, pete de rugină, imperfecțiuni geometrice ale suprafeței betonului, rosturi de turnare, segregarea betonului, aspect prăfuit, pete umede, infiltrații, eflorescențe, carbonatări, faianțarea betonului, local armături fără strat de acoperire.

Zidul de picior prezintă fisuri, crăpături, tasări, deplasări relative între tronsoane, infiltrații, eflorescențe.

Degradările sunt cauzate de utilizarea unui material de umplură necorespunzător – loessul identificat face parte din categoria pământurilor coezive macroporice nesaturate, care la contactul cu apa suferă modificări bruște și ireversibile ale structurii interne, reflectate prin tasări suplimentare cu caracter de prăbușire (colaps) și scăderi ale valorilor parametrilor geotehnici de comportament mecanic.

Lipsa etanșeității la dalele pereului cauzează infiltrarea și stagnarea apei, cu diminuarea parametrilor fizico-mecanici ai materialului de umplură și creșterea împingerilor asupra zidului de picior, la care se adaugă trepidațiile indese de traficul rutier.

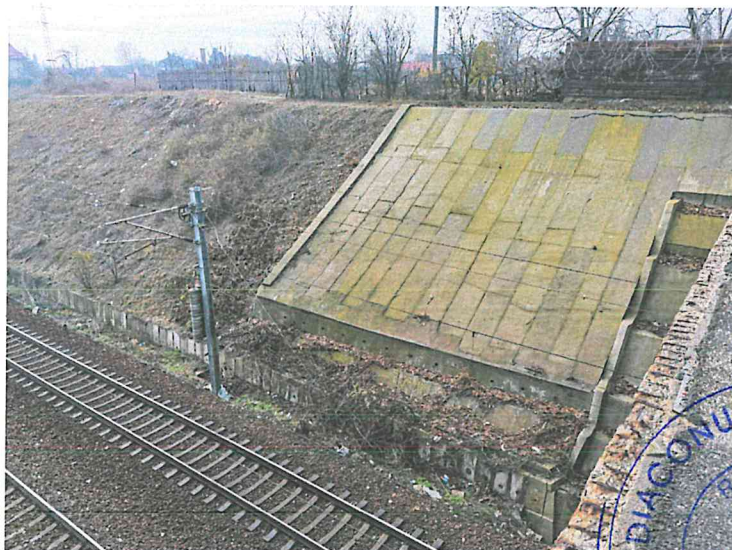
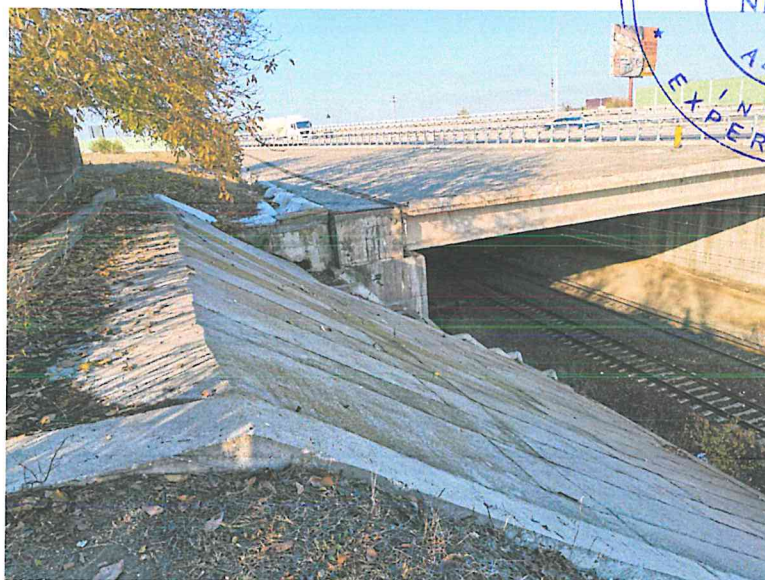
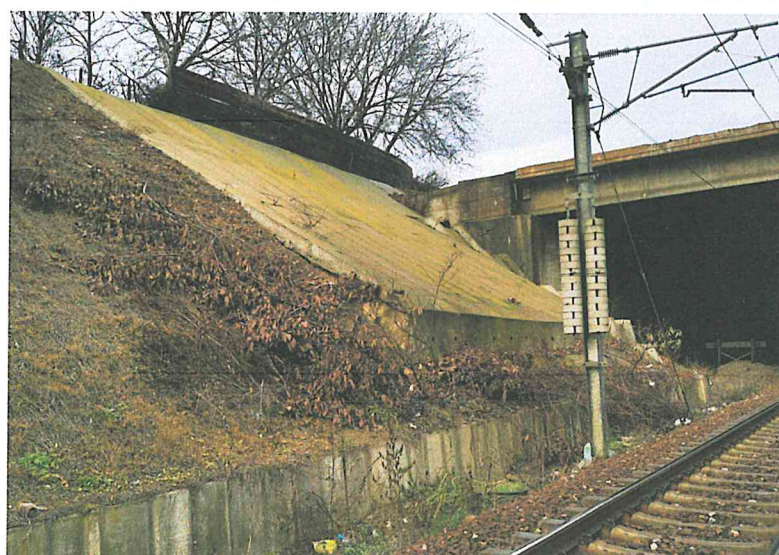
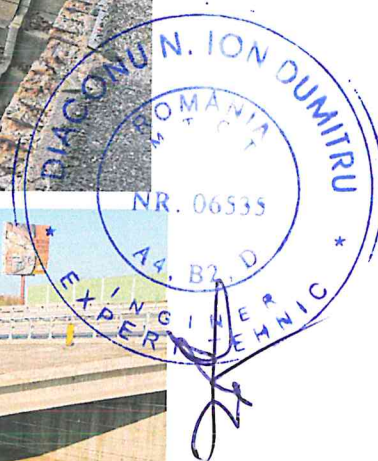
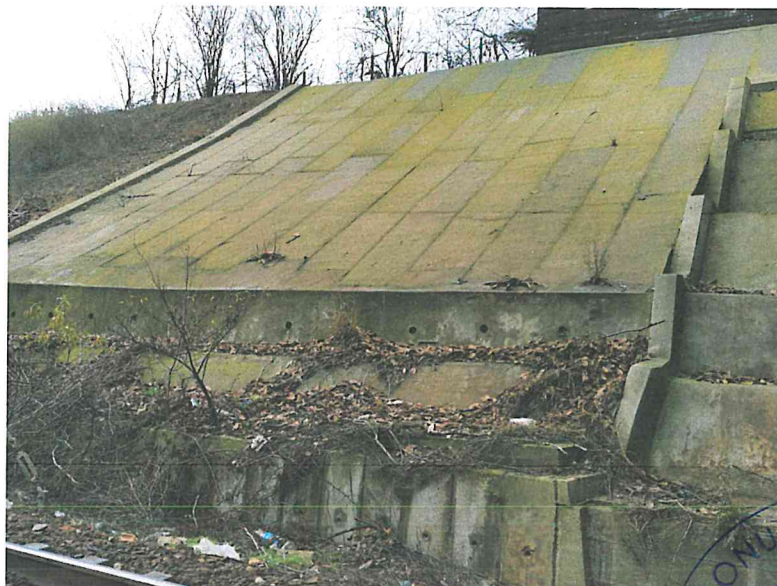
✚ Culeea "B" – capăt Cernavodă: taluz pereat și zid de sprijin de picior.

Pereul de beton a fost refăcut, fiind afectat de aceiași factori ca și în capătul Fetești al culeii.

Se constată afectarea în continuare a acestuia, precum și a șanțurilor, platformei necarosabile de tasările apărute în pământul loessoid din amplasament.

- desfacerea pereului existent și a casilui;
- identificarea și eliminarea oricărei surse (pierderi) de apă în corpul umpluturii (instalații, rețele, conducte, etc);

- îndepărtarea umpluturii din material necorespunzător;
 - compactarea materialului ramas, conform recomandărilor din studiul geotehnic;
- Notă: Daca din investigațiile de teren rezultă că umplutura existentă nu poate fi stabilizată prin compactare, se vor aplica soluții de ranforsare a acesteia;*

- excavarea în trepte a taluzului și execuția unui strat cu înălțimea de min. 2,50m de pământ stabilizat cu liant hidraulic;
 - profilarea taluzului și montarea unui geocompozit bentonitic;

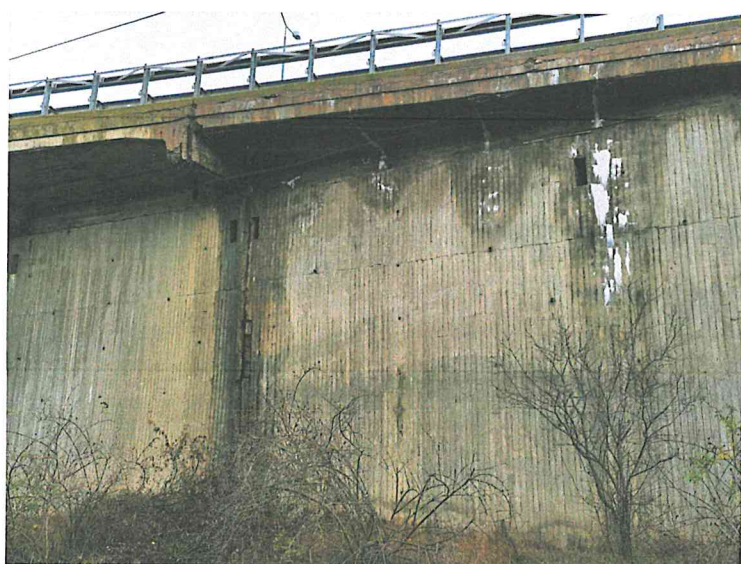
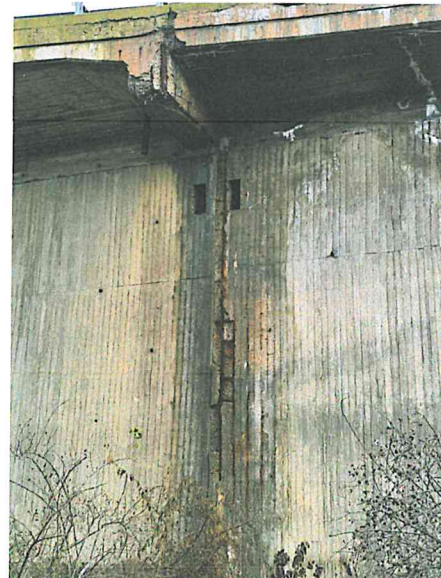
✚ **Culeea “A” – capăt Cernavodă: zid de sprijin cu console carosabile și zid de sprijin de rambleu**

Se constată defecte și degradări precum: culoare neuniformă a suprafeței betonului, pete negre pe suprafața betonului, impurități, pete de rugină, imperfecțiuni geometrice ale suprafeței betonului, rosturi de turnare, segregarea betonului, aspect prăfuit, pete umede, infiltrații, eflorescențe, carbonatări, faianțarea betonului, local armături fără strat de acoperire.

- curățarea suprafețelor și îndepărtarea betonului degradat sau cu tendința de desprindere;
- injectarea fisurilor cu rășini epoxidice;
- consolidarea prin cămășuire cu beton armat, în conlucrare cu structura existentă;
- execuția unei rigole de acostament începând de la culee și până la capătul zidului și impermeabilizarea taluzului de la coronamentul zidului și până la noua rigolă cu un pereu de beton monolit sau elemente prefabricate (dale);
- execuția unei rigole betonate în lungul zidului, la nivelul coronamentului acestuia;
- amenajarea a 2 casiuri de descărcare, cu protecție de anrocamente la bază.

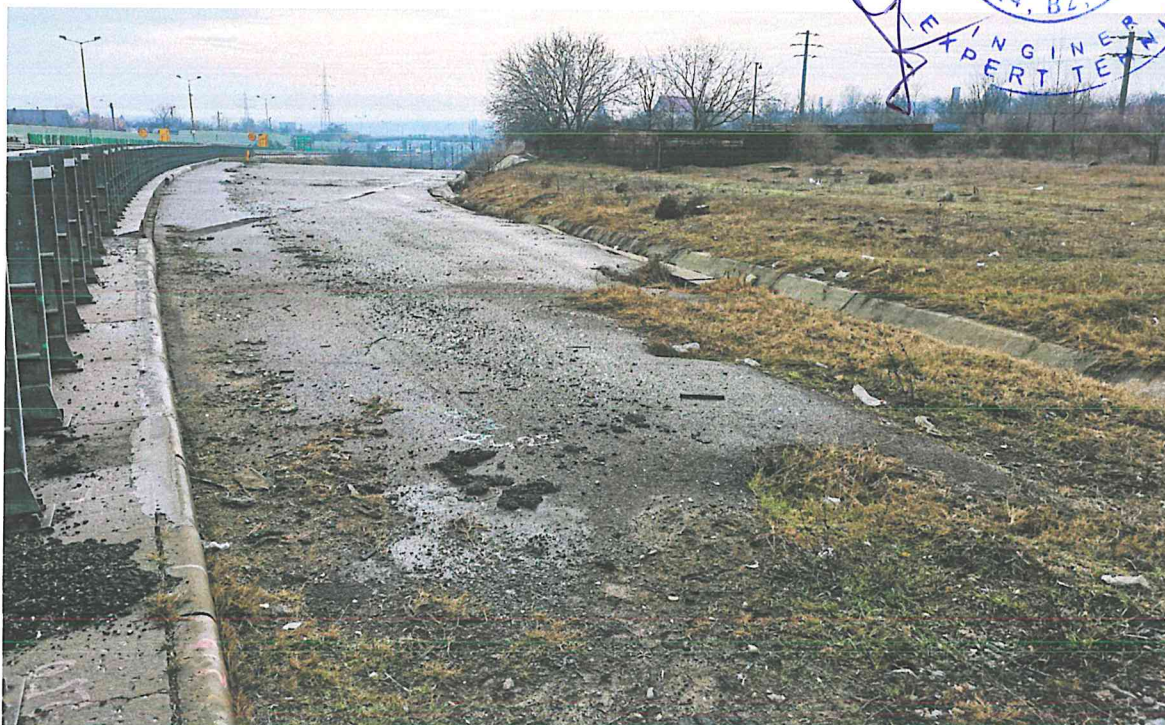
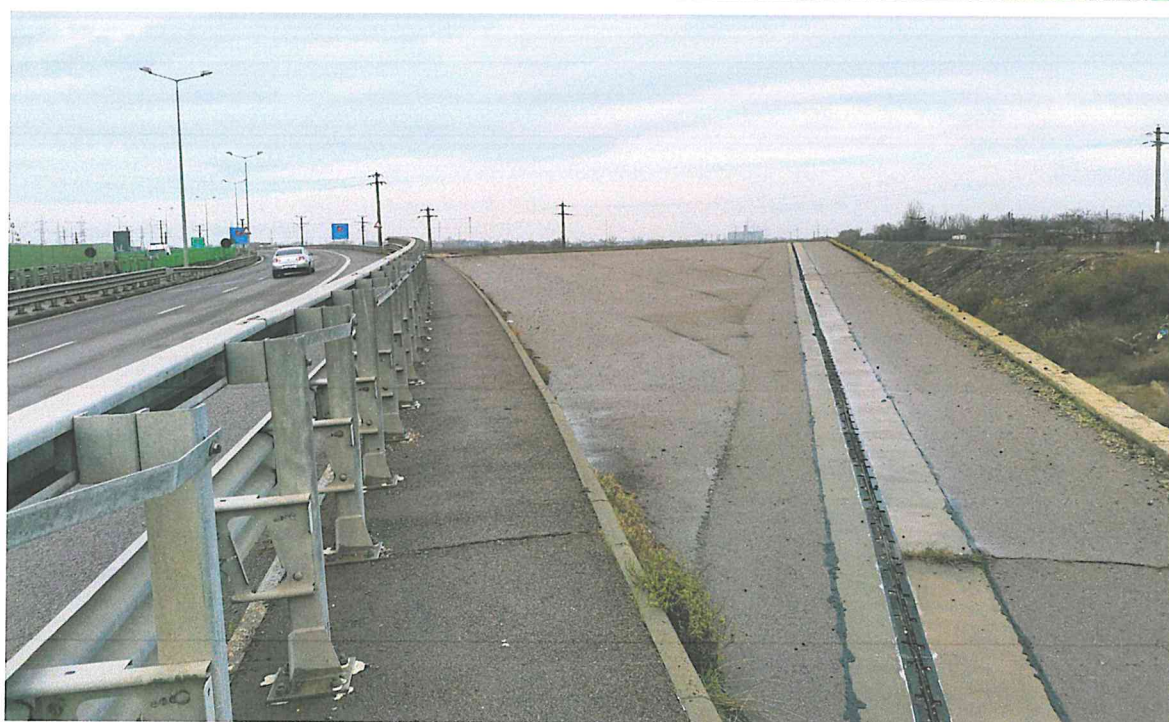
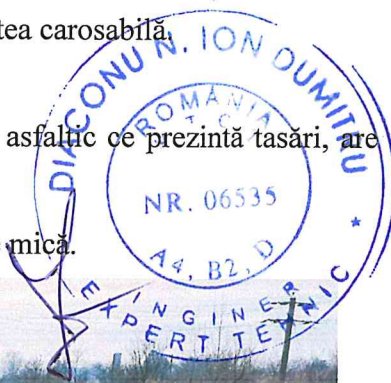
Imbrăcămintea asfaltică pe zonele necarosabile este din beton asfalic ce prezintă tasări, are crăpături și nu asigură impermeabilizarea.

Se constată prezența de moloz, depuneri de material și vegetație mică.
