COMPANIA NATIONALA DE ADMINISTRARE A INFRASTRUCTURII RUTIERE S.A.
DIRECTIA REGIONALA DE DRUMURI SI PODURI CONSTANTA

PASAJ PE A2 KM 101+862, PESTE CF

DETALII DE EXECUTIE

Faza: D.E.

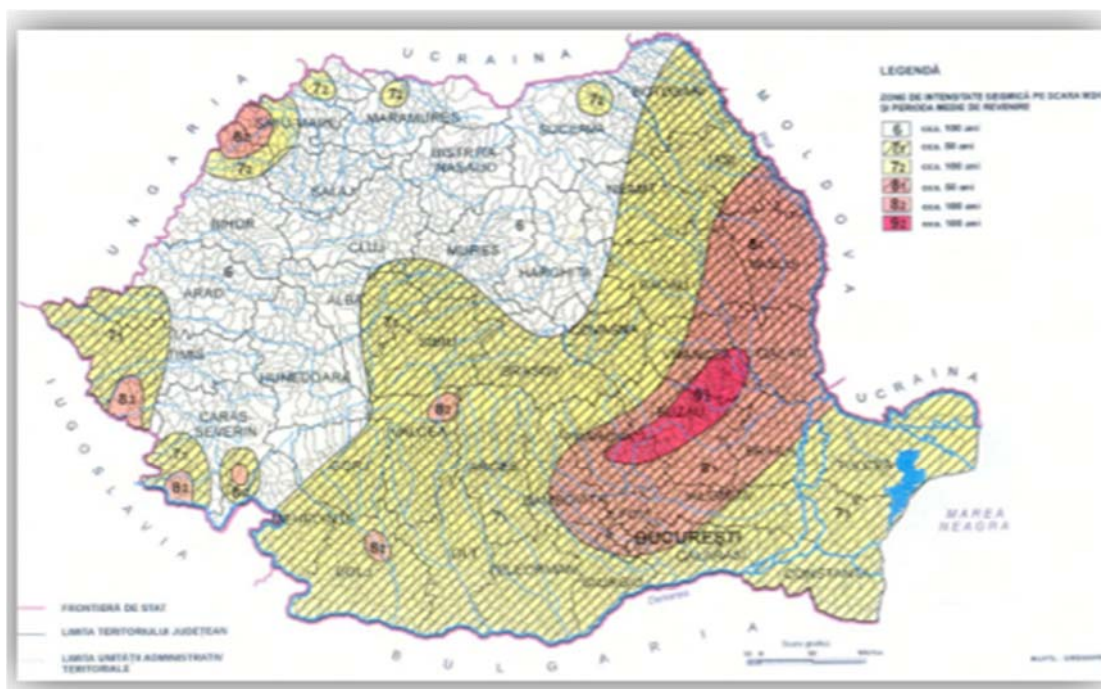
Conform hartii de macrozonare seismica a teritoriului Romaniei, anexa la SR 11100/1-93 „Zonarea seismica a teritoriului Romaniei”, perimetrul cercetat se incadreaza in macrozona de intensitate 7.1, cu perioada de revenire de 50 de ani.

Zonarea seismică a teritoriului României.

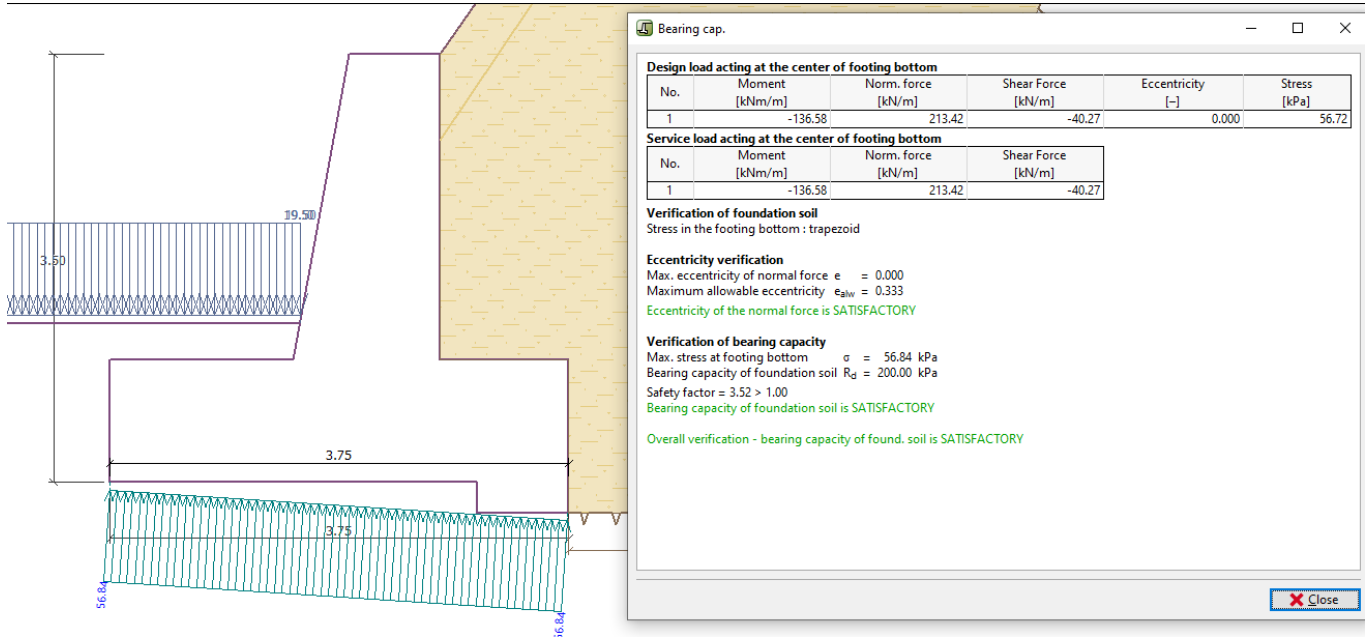
Reactiuni pe talpa de fundare
