LUCRARI REPARATII POD PE
DN 2B KM 44+630, LA SURDILA
GRECI, JUD. BRAILA

SECTIUNI TRANSVERSALE
LUCRARI DE REPARATII

Cod plansa: 15.1/P.Th./POD 12

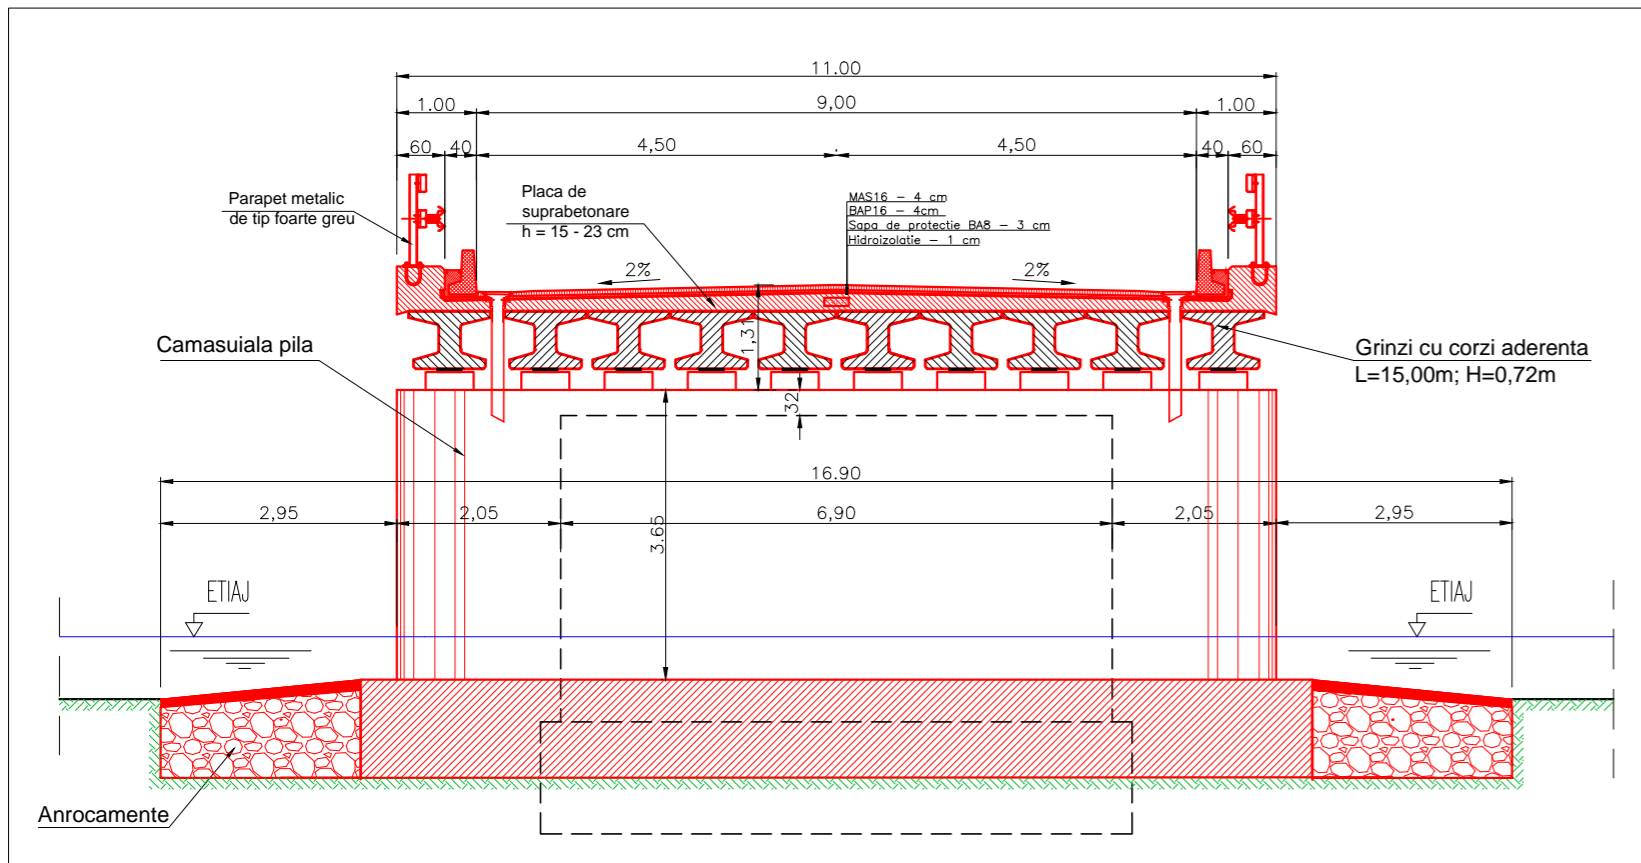
SECTIUNE TRANSVERSALA PE PILA
DESCHIDERA 15,00 m

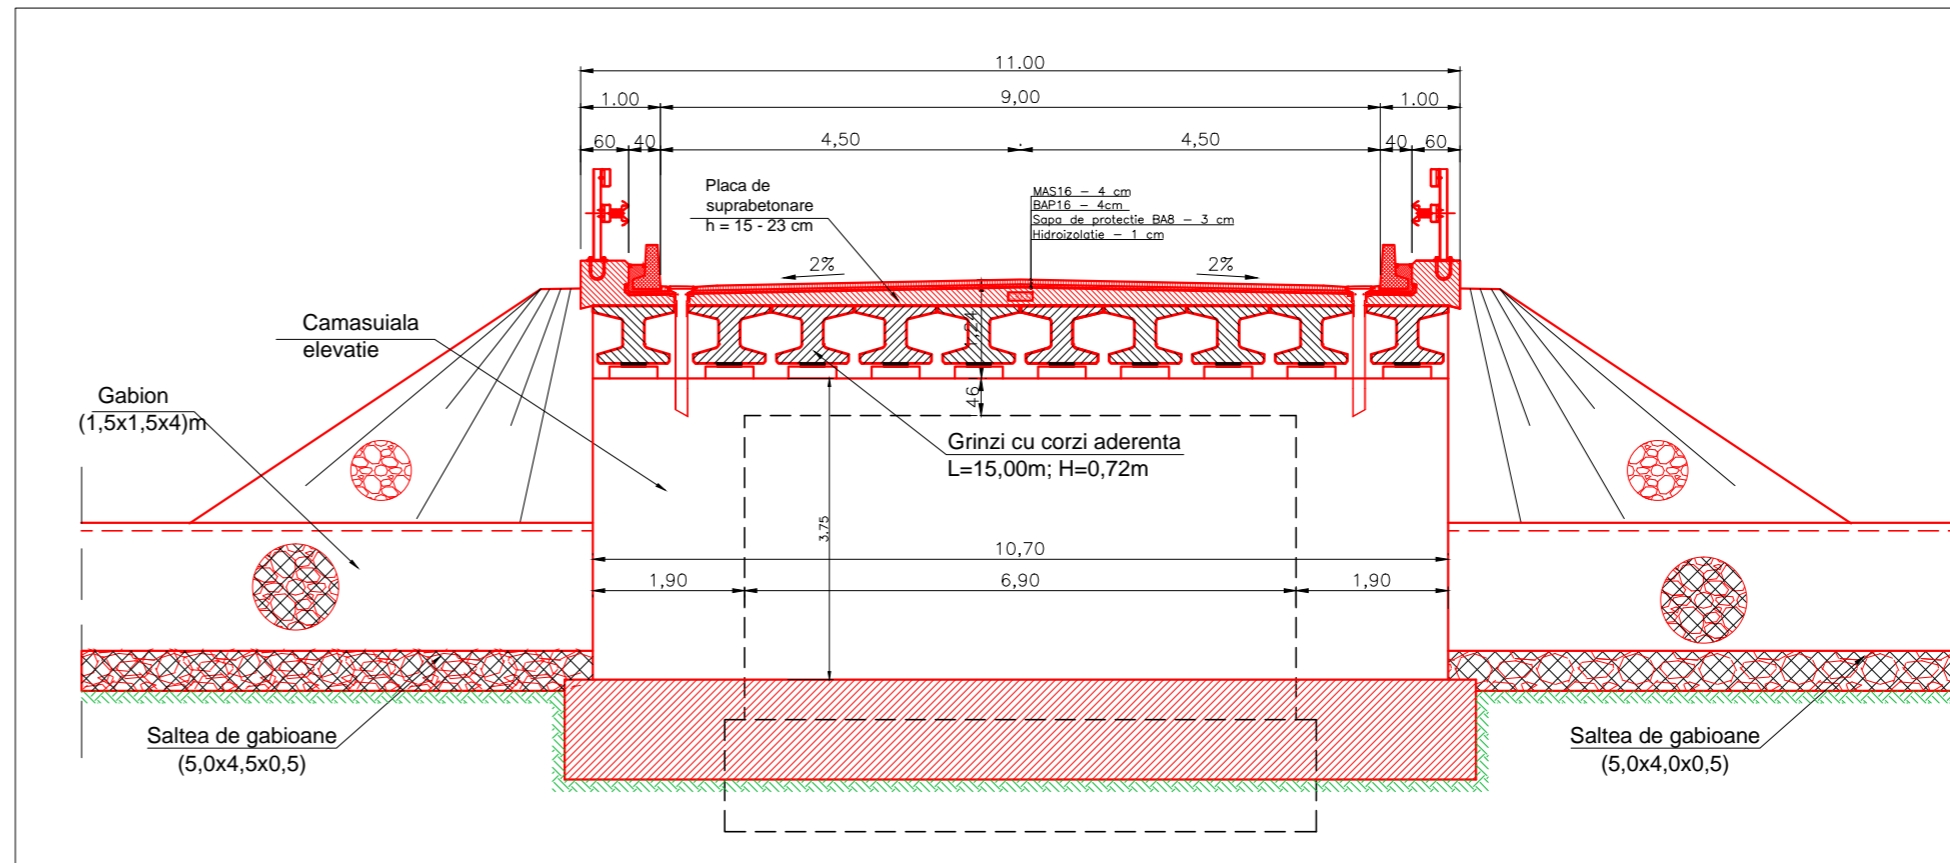
SECTIUNE TRANSVERSALA PE CULEE

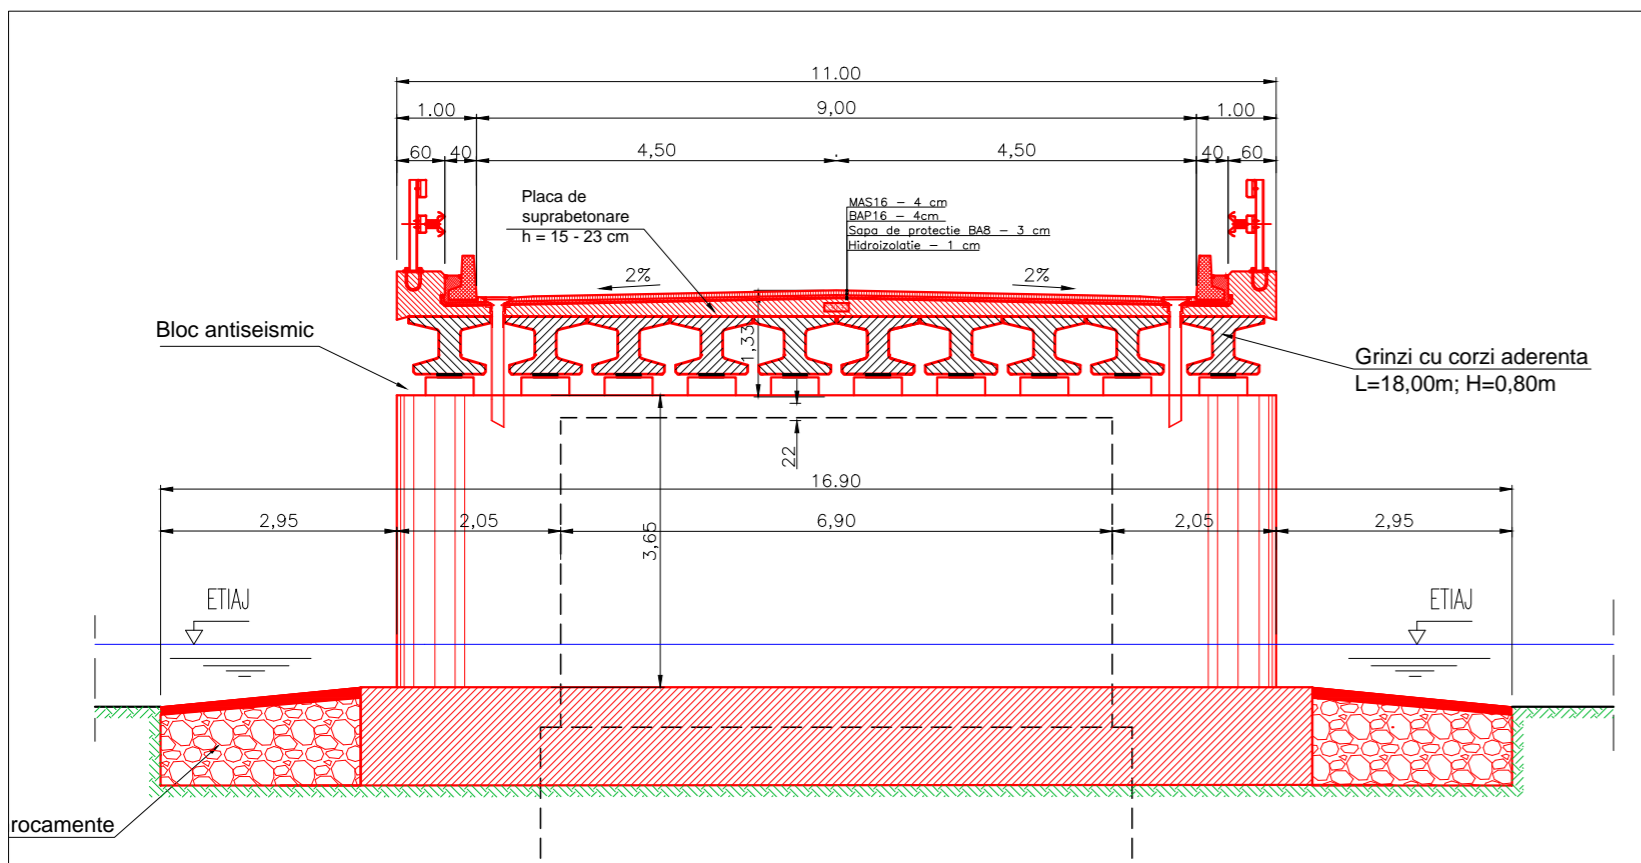
SECTIUNE TRANSVERSALA PE PILA
DESCHIDERA 18,00 m
