**01. Pod pe DN 3, km 216+985,  
la Viisoara, Judetul Constanta**

**FAZA: P.T.h.+D.D.E.+C.S.**

**DETALIU REPARATII LOCALE**

Nr. plansa: 12

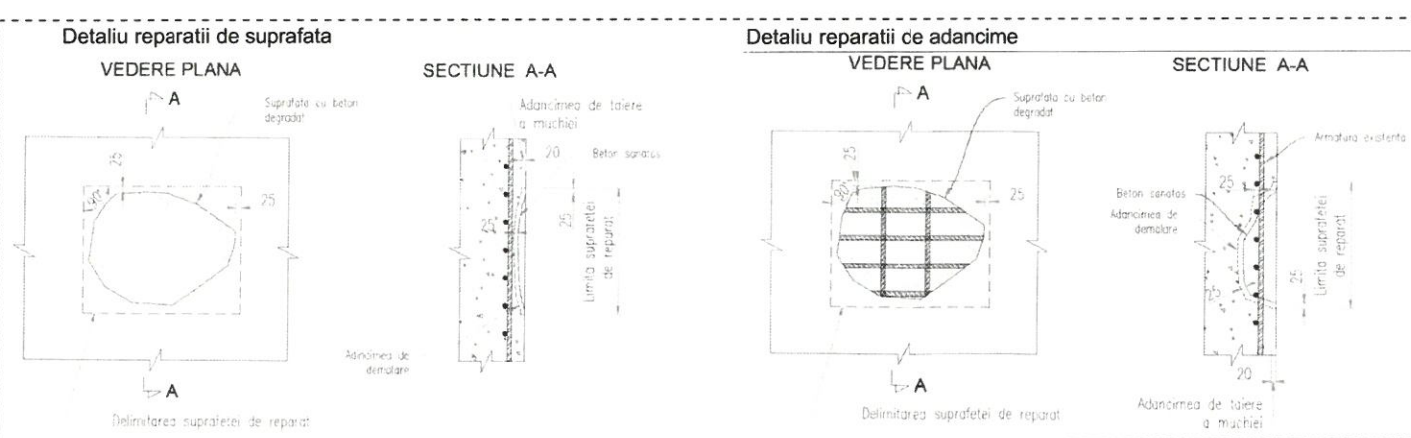
- Demolarea betonului degradat dupa un contur geometric regulat, pe o adancime de min 2,5cm sub bara de armatura acolo unde este cazul
- Curatirea de impuritati
- Pasivizarea barelor de armatura
- Betonarea cu betoane speciale aderente
