## **PIESE DESENATE**

Pod km 128+860 pe DN22  
la Rachelu, Jud. Tulcea

| VERIFICAT | | PROIECTAT | | DESENAT | | <b>OBIECTIV:</b> Documentatie de Avizare a Lucrarilor de Interventie<br>si Documentatia pentru obtinerea avizelor, Proiect tehnic, Deviz<br>General, Liste de cantitati, Caiet de sarcini si Detalii de executie<br>Contract nr.: 32/29560/30.05.2016<br>Cod lucrare: C14-Ro<br><b>OBIECT:</b> LUCRARI DE REPARATII LA - POD PE<br>DN 22 KM 128+860 LA RACHELU, JUDETUL TULCEA | |

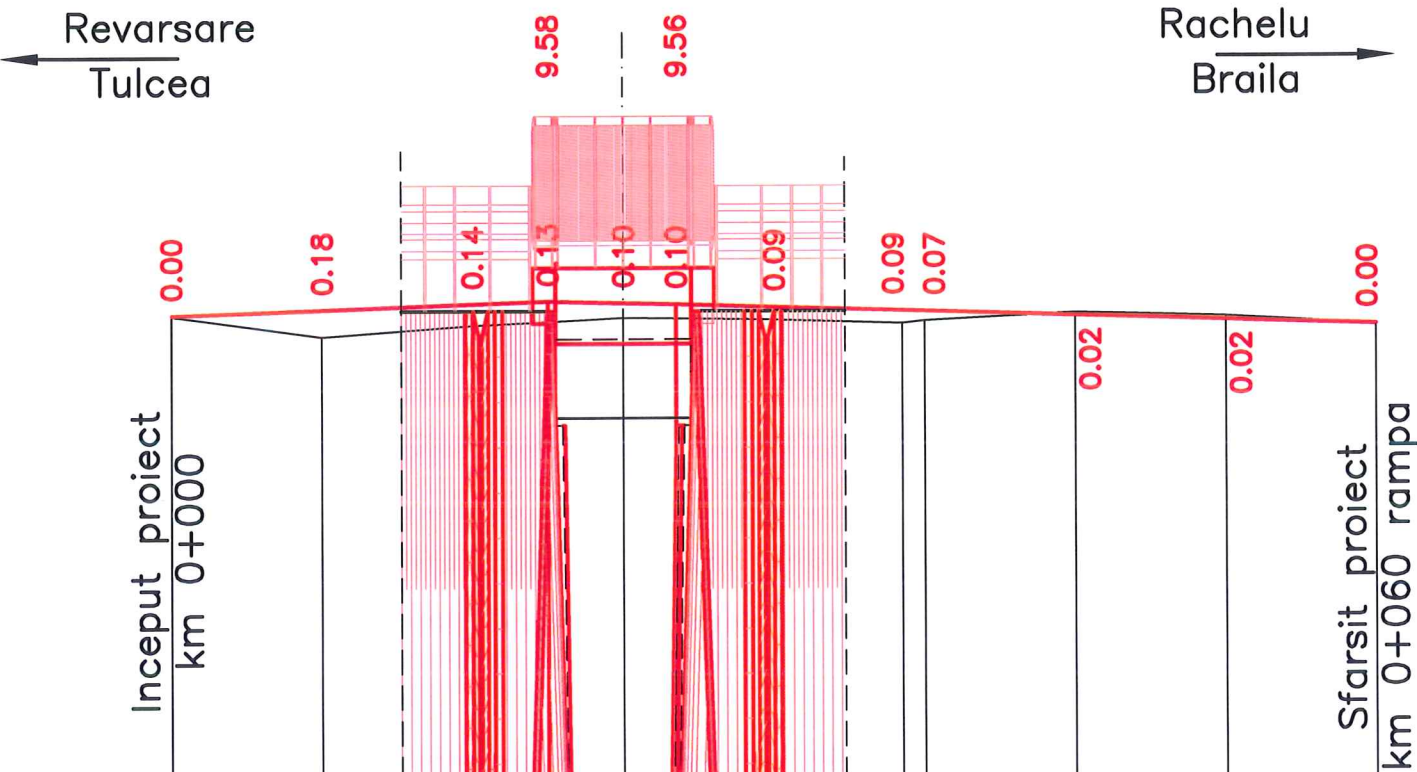
Profil longitudinal Sc. 1:500

Cota de referinta =5  
Scara 1:500

| Declivitati % | | | | | | | | | | | | |
| Cote proiect | 9.48 | 9.52 | 9.56 | 9.58 | 9.57 | 9.56 | 9.54 | 9.51 | 9.51 | 9.48 | 9.45 | 9.42 |
| Cote teren | 9.48 | 9.35 | 9.42 | 9.44 | 9.47 | (9.46) | 9.46 | 9.43 | 9.45 | 9.50 | 9.47 | 9.42 |
| Distanta, m | 10.00 | 10.00 | 5.00 | 5.00 | 3.50 | 6.50 | 8.52 | 10.00 | 10.00 | 10.00 | | |
| Pichete | 0+000 | 0+010 | 0+020 | 0+025 | 0+030 | 0+034 | 0+040 | 0+049 | 0+050 | 0+060 | 0+070 | 0+080 |

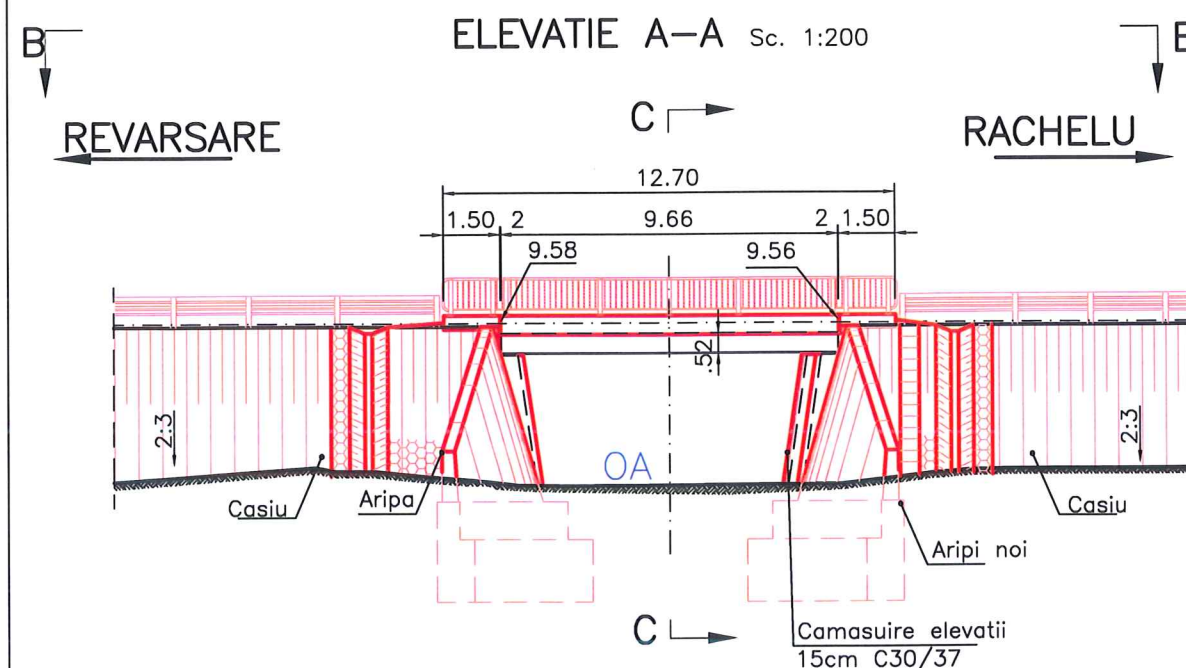
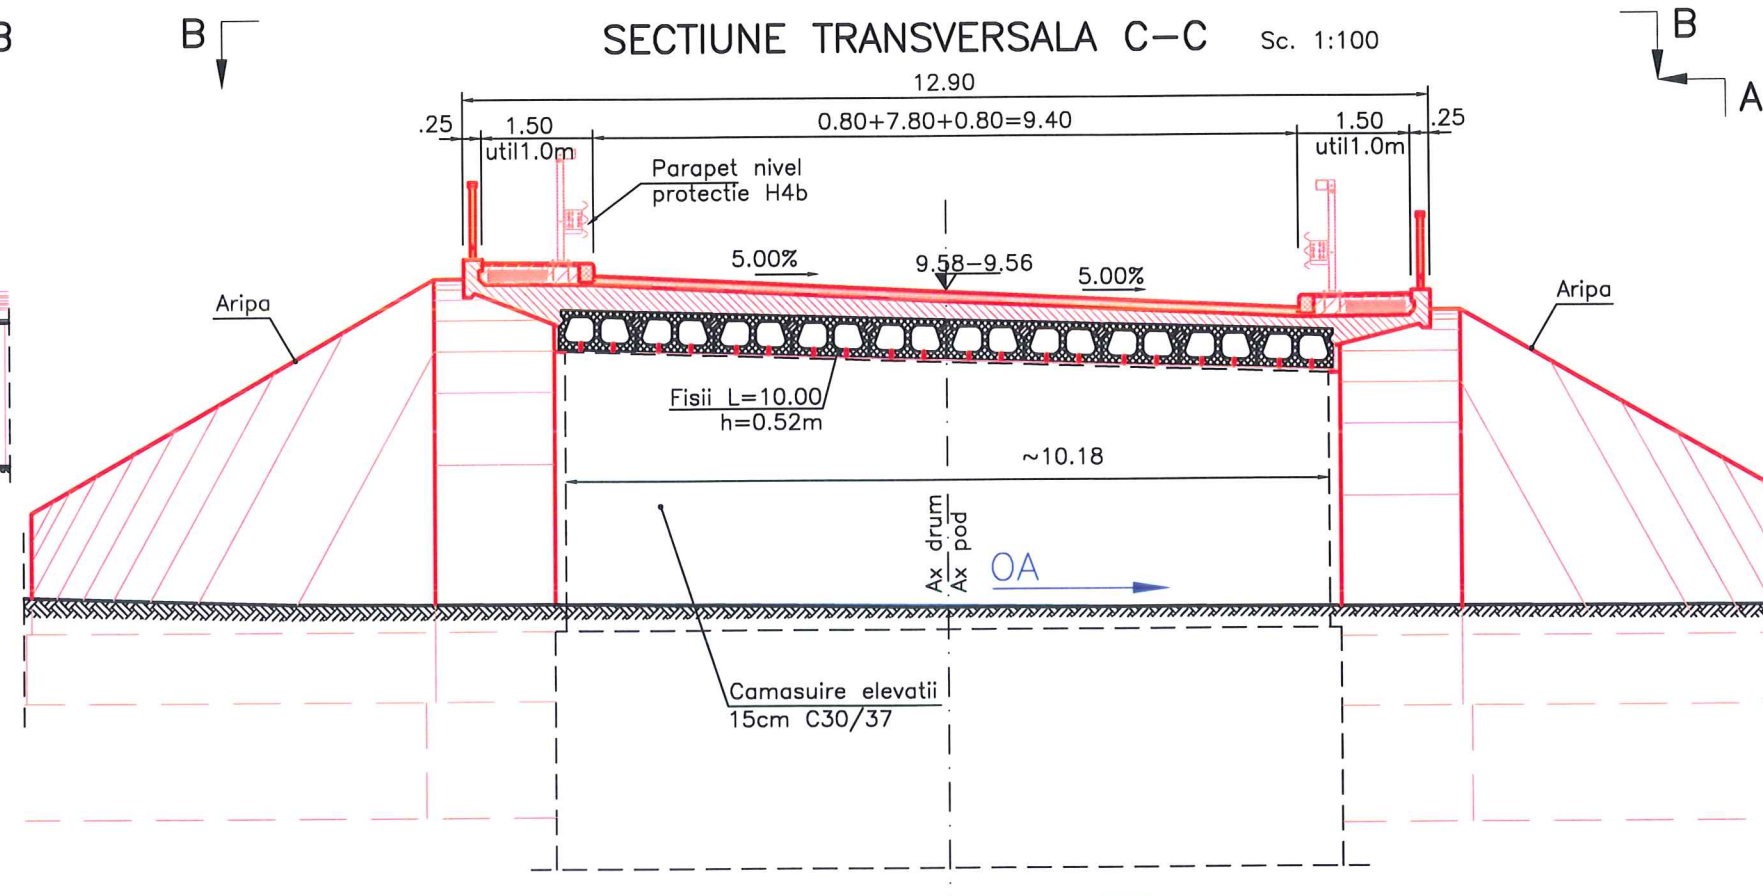
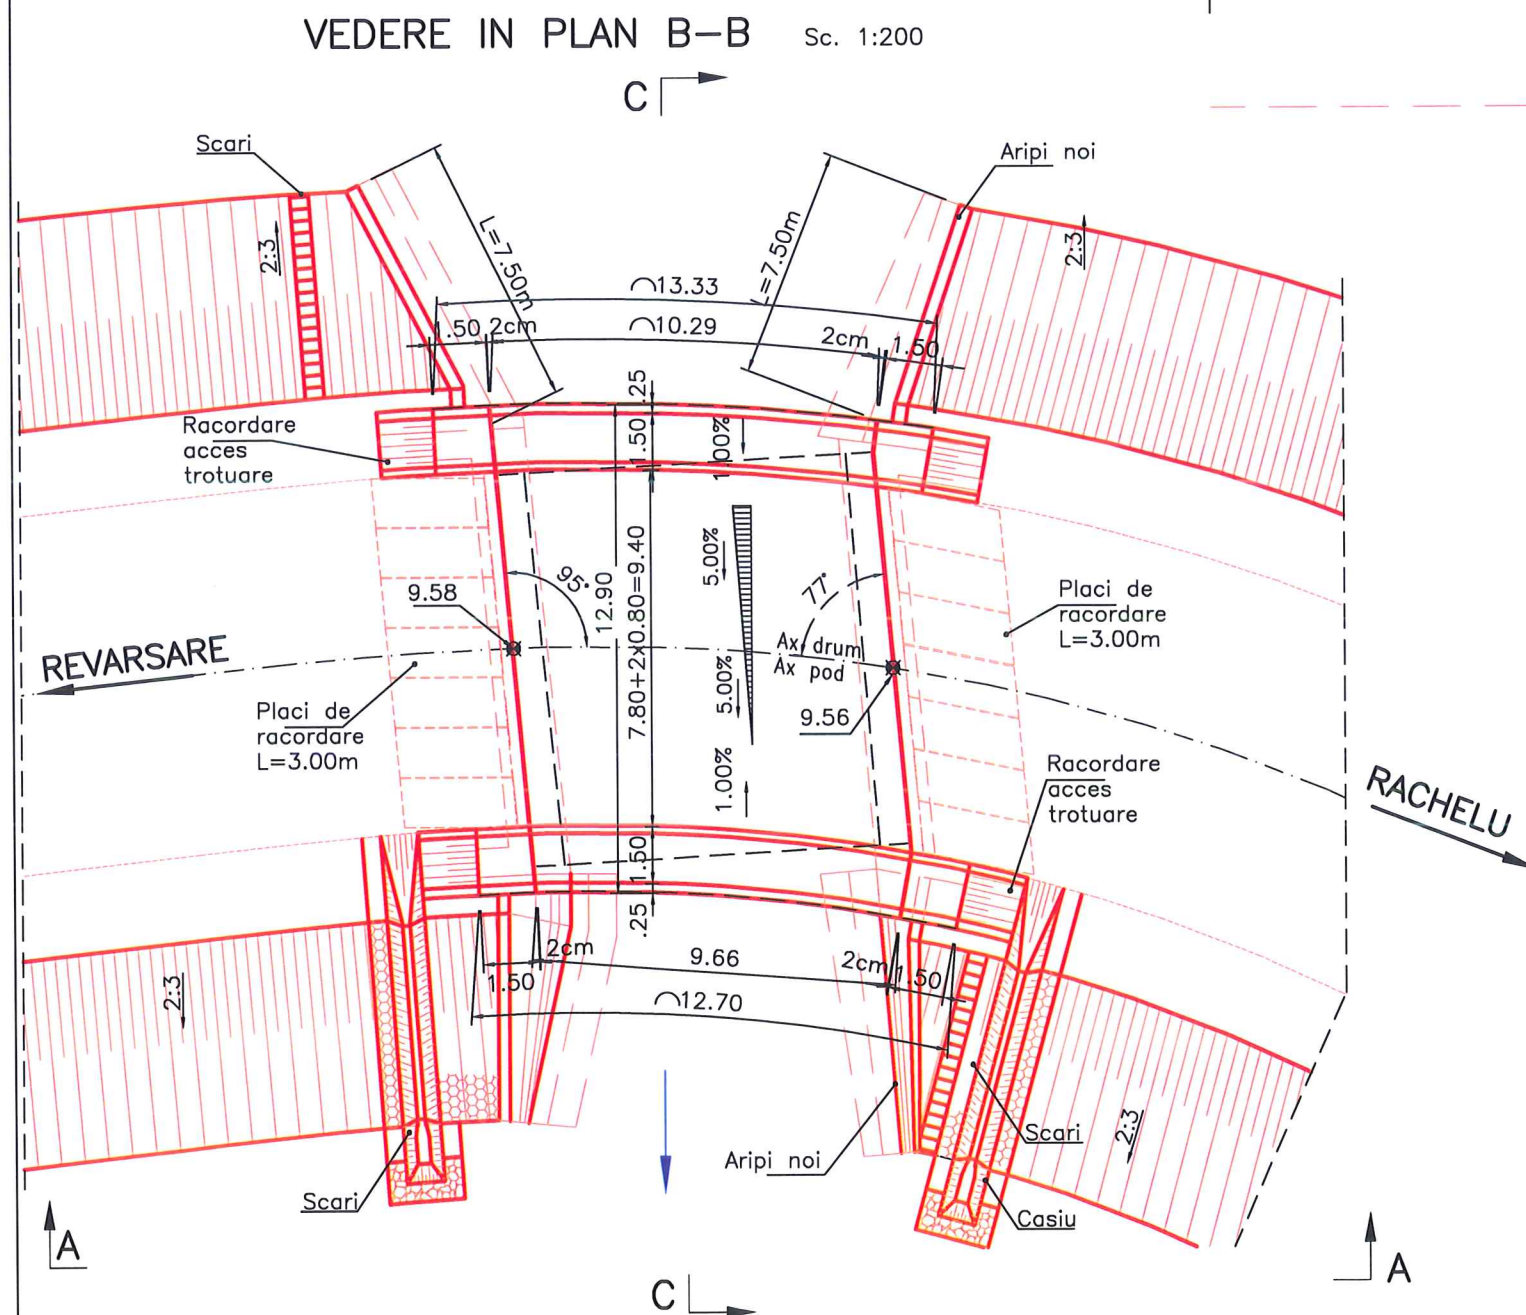
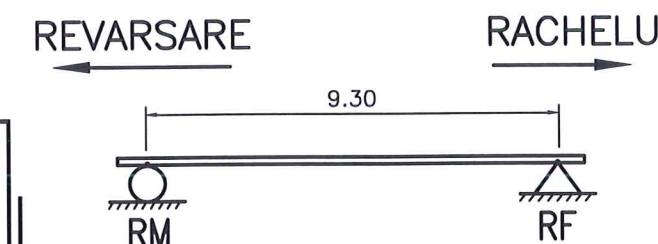
- CLASA DE INCARCARE: "E" (A30, V80)
- ZONA DE SEISMICITATE:  $\alpha_g=0.25g$ ;  $T_c=0.7s$   
(conform ind. P100-1/2013)
- VECHIME POD ~40 ani

### SCHEMA STATICA
